Trondheimsveien 193

Tilstandsrapport

Befaringsdato: 23.07.2024

BOLIGBYGG MED FLERE BOENHETER

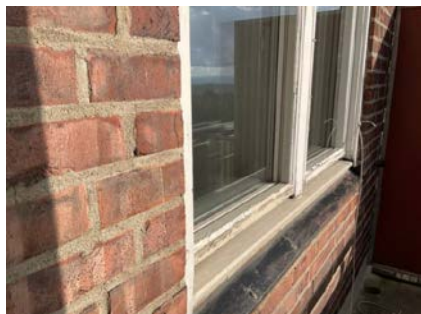
- Karmene i vinduer er slitte og det er sprekker i treverket.

- Det må foretas lokal utbedring.
- Det må påregnes noe vedlikehold og at enkelte vinduer må skiftes ut.

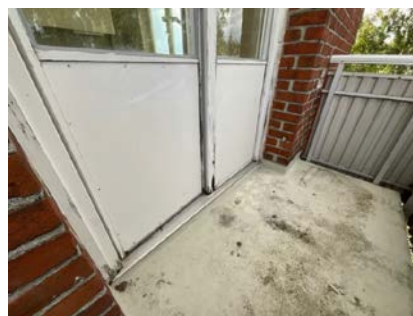
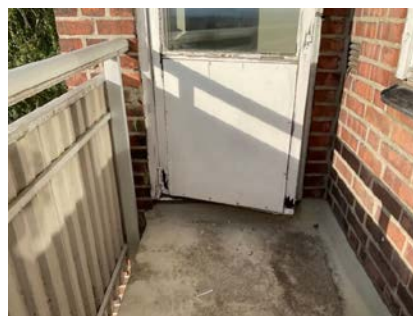
- Det er påvist dør(er) med fukt/råteskader.
- Karmene i dører er værslitte utvendig og det er sprekker i treverket.

- Lokal utbedring/utskifting av fukt/råteskadet treverk.
- Døren(e) står foran utskiftning.
- Det må påregnes noe vedlikehold og at enkelte dører må skiftes ut.

Kostnadsestimat: 10 000 - 50 000

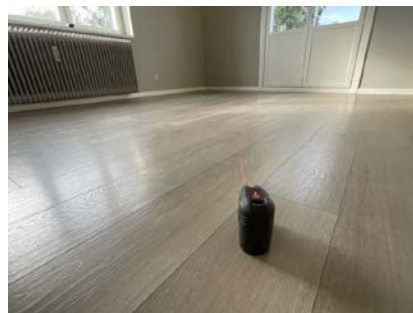
Nivellering stue/kjøkken, avvik ca. 10-20 mm

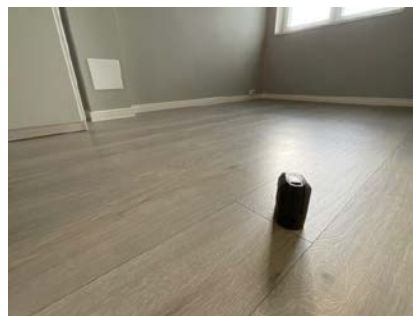
Nivellering soverom, avvik ca. 10-20 mm

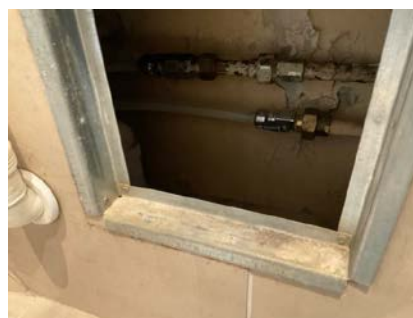
TG 2 Avløpsrør

Det er avløpsrør av støpejern. Ligger skjult i konstruksjonen.

- I forbindelse med oppgradering av våtrom vil det være naturlig med utskiftning av rør.
- Tidspunkt for utskiftning av avløpsrør nærmer seg.
