Trondheimsveien 193

Tilstandsrapport

Befaringsdato: 23.07.2024

BOLIGBYGG MED FLERE BOENHETER

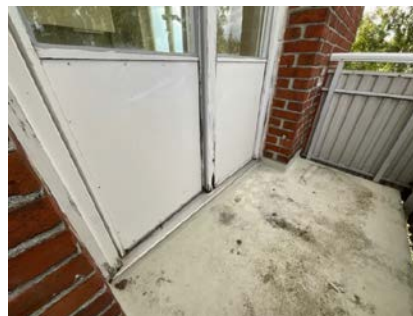
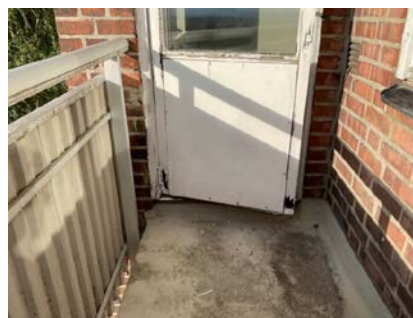
- Det er påvist dør(er) med fukt/råteskader.
- Karmene i dører er værslitte utvendig og det er sprekker i treverket.

- Lokal utbedring/utskifting av fukt/råteskadet treverk.
- Døren(e) står foran utskiftning.
- Det må påregnes noe vedlikehold og at enkelte dører må skiftes ut.

Kostnadsestimat: 10 000 - 50 000

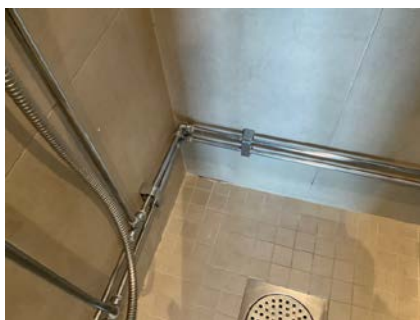
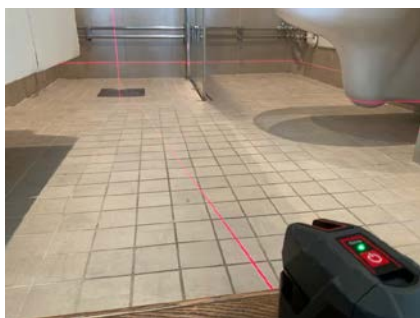
5. ETASJE > BAD/WC

1 TG 1 Sluk, membran og tettesjikt

Det er plastsluk og banemembran med ukjent utførelse

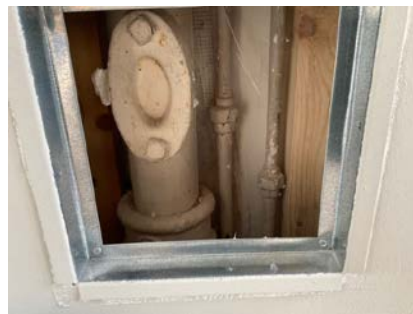
TG 1 Ventilasjon

Boligen har naturlig ventilasjon.
