Vestbygdveien 857, 4724 IVELAND

**Vassvatn/ Birkenes. Koselig  
innlandshytte med nærhet til  
vann. Enkel standard!**

# Tilstandsrapport

## FRITIDSBOLIG

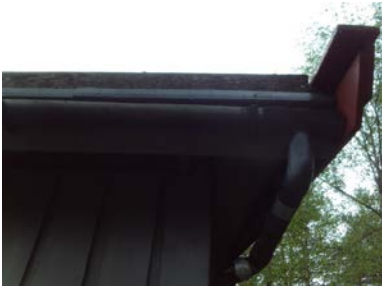
- Mer enn halvparten av forventet brukstid er passert på renner/nedløp/beslag.
- Det er avvik:

Deler av eldre slitte takrenner og nedløp.

Anbefaler at det blir montert takrenner på hele hytta for å unngå ekstra fuktbelastning på fasader. På generelt grunnlag anbefales pipe og helbeslås over tak. Vist ikke må denne impregneres ved jevne mellomrom for å hindre oppsug av fuktighet som kan resultere i innvendige lekkasjer.

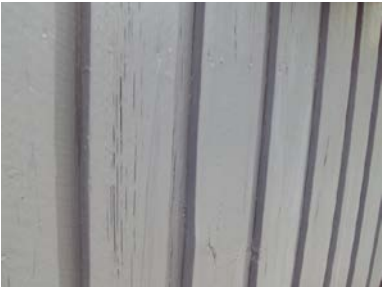
Utvendig veggkonstruksjon:  
Vurdering av avvik:  
• Det er værslitt/oppsprukket trevirke/trepaneler. Kledningen er noe soltørket og værslitt på de mest utsatte steder som har resultert i at bord har sprukket noe opp.  
Konsekvens/tiltak  
• Andre tiltak:  
Noe vedlikehold må beregnes på fasader med enkelte utskiftninger av kledning på noe sikt på grunn av normal slitasje og elde.

Soltørket og værslitt på de mest utsatte steder

Noe vedlikehold må beregnes på fasader med enkelte utskiftninger av kledning på noe sikt på grunn av normal slitasje og elde.

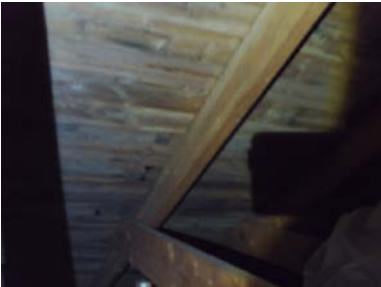
Takkonstruksjon/Loft:  
Vurdering av avvik:  
• Det er begrenset/dårlig ventilering av takkonstruksjonen.  
• Undertaket er misfarget. Lite/ingen tilgang på luft ved takutstikk og undertaket av rupanel er blitt en del misfarget flere plasser.  
Konsekvens/tiltak  
• Lufting/ventilering bør forbedres. Lage til tilgang på luft fra takutstikk i tillegg til gavlvegger vil forbedre luftsirkulasjonen betraktelig. Undertaket må også vurderes i fra yttersiden når en velger å bytte taktekkingen en gang i tiden.

Noe misfarging på undertaket

Lage til tilgang på luft fra takutstikk i tillegg til gavlvegger vil forbedre luftsirkulasjonen betraktelig. Undertaket må også vurderes i fra yttersiden når en velger å bytte taktekkingen en gang i tiden.

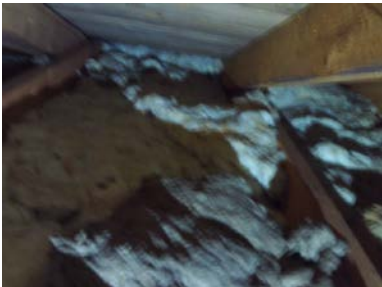
Ingen/lite tilgang på luft ved takutstikk

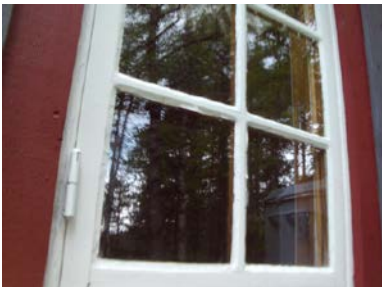
Vinduer:  
Vurdering av avvik:  
• Det er avvik:  
Vinduer har fått noe slitasje enkelte steder.  
Konsekvens/tiltak  
• Tiltak:  
En del vedlikehold må beregnes på denne type

En del vedlikehold må beregnes på denne type vinduer.

En del vedlikehold må beregnes på denne type vinduer med enkelte utskiftninger på noe sikt på grunn av normal slitasje og elde.

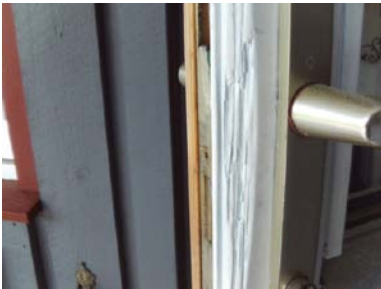
- Det er avvik:  
Er en skade på selve rammen ved låsekasse.

Skade på selve rammen ved låsekasse.

Døren fungerer med dette avviket.

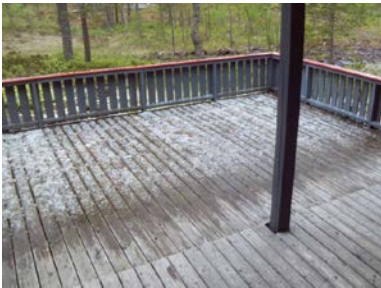
Balkonger, terrasser og rom under balkonger:  
Vurdering av avvik:  
• Rekkverket er for lavt i forhold til dagens krav til rekkverkshøyder.  
• Konstruksjonene har skjevheter.  
Er noe mindre sig/skjevheter i tilbygget del av terrassen.  
Konsekvens/tiltak  
• Det er ikke behov for utbedringstiltak.  
• Det er ikke krav om utbedring av rekkverkshøyde opp til dagens forskriftskrav.

Deler av større terrasse.

- Det er ikke behov for utbedringstiltak.
- Det er ikke krav om utbedring av rekkverkshøyde opp til dagens forskriftskrav.

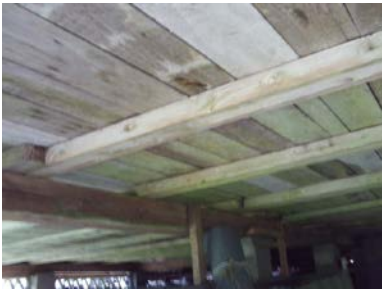
- Det er målt høydeforskjell på mellom 15-30 mm gjennom hele rommet. Tilstandsgrad 2 gis med bakgrunn i standardens krav til godkjente måleavvik.

Deler av underliggende stubbloft.

- For å få tilstandsgrad 0 eller 1 må høydeforskjeller rettes opp. Det vil imidlertid sjelden være økonomisk rasjonelt som et enkeltstående tiltak i en bolig som dette. Dersom boligen en gang skal renoveres, kan man vurdere slike tiltak.
- Rommet fungerer med dette avviket.

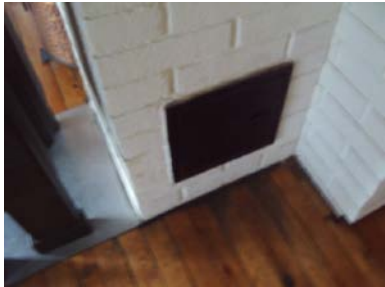
Pipe og ildsted:  
Vurdering av avvik:  
• Ildfast plate mangler på gulvet under sotluke/feieluke på pipe.  
• Mer enn halvparten av forventet brukstid er passert på pipe.  
Konsekvens/tiltak  
• Det anbefales å montere ildfast plate under luker på pipe.  
• Det bør foretas nærmere undersøkelser av pipeløp.

Sotluke.

- Det anbefales å montere ildfast plate under luker på pipe.
- Det bør foretas nærmere undersøkelser av pipeløp.

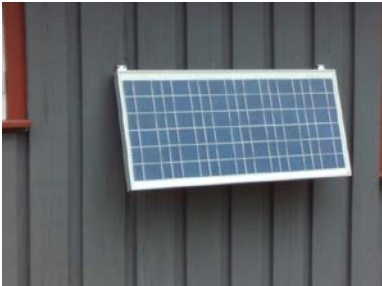
Andre installasjoner:  
Vurdering av avvik:  
• Det er avvik:  
Det er et eldre anlegg med forholdsvis små solcellepanel.  
Konsekvens/tiltak  
• Tiltak:  
Anbefaler at deler av anlegget blir oppgradert, da det har vært en større utvikling på slike anlegg i senere år.

Eldre solcellepanel.

Anbefaler at deler av anlegget blir oppgradert, da det har vært en større utvikling på slike anlegg i senere år.

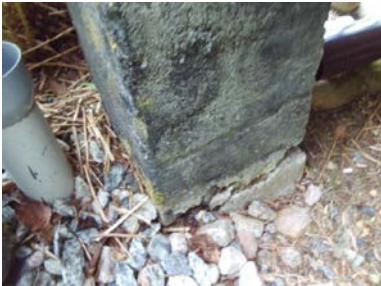
En sprekk i mellom støpt fundament og ene pilar av lecablokker ble registrert.

Sprekk i mellom støpt fundament og pilar av leca.

Grunnmur og fundamenter:  
Vurdering av avvik:  
• Det er avvik:  
En sprekk i mellom støpt fundament og ene pilar av lecablokker ble registrert.  
Konsekvens/tiltak  
• Tiltak:  
Må undersøkes nærmere og støpe i rundt denne på nytt for å unngå sig.
