Holmfetveien 63, 3760 NESLANDSVATN

**Idyllisk småbruk som grenser mot vann, enebolig med 6 soverom og 2 bad. Låve og 119 mål tomt.**

Enebolig  
Holmfetveien 63, 3760 NESLANDSVATN  
DRANGEDAL kommune  
gnr. 19, bnr. 11

Befaringsdato: 20.03.2025    Rapportdato: 24.03.2025    Oppdragsnr.: 22467-1018    Referansenummer: JA5432  
Autorisert foretak: OBM Bygg og Takst AS    Vår ref: Ole Bjørn Mofossbakke

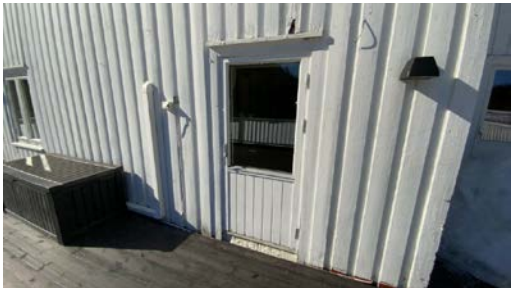
Dør ut fra kjøkken/spisestue

- Det er påvist dører som er vanskelig å åpne eller lukke.
- Karmene i dører er værslitte utvendig og det er sprekker i trevirket.

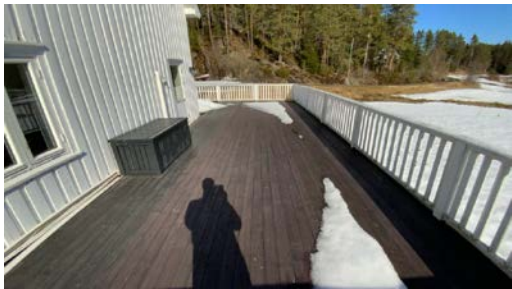
Terrasse på ca 58m2

Det er store mengder is-snøfall fra tak som er årsaken til skaden på terrassen.

- Lokal utbedring/utskiftning bør utføres.
- Det er ikke krav om utbedring av rekkverkshøyde opp til dagens forskriftskrav.

Kostnadsestimat: 10 000 - 50 000

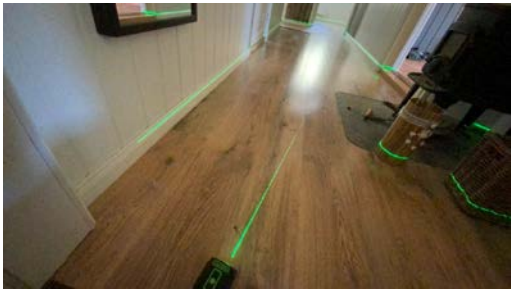
2. Etasje

- Målt høydeforskjell på over 30 mm gjennom hele rommet. Tilstandsgrad 3 gis med bakgrunn i standardens krav til godkjente måleavvik.

- For å få tilstandsgrad 0 eller 1 må høydeforskjeller rettes opp. Det vil imidlertid sjelden være økonomisk rasjonelt som et enkeltstående tiltak i en bolig som dette. Dersom boligen en gang skal renoveres, kan man vurdere slike tiltak.

**Kostnadsestimat: 10 000 - 50 000**

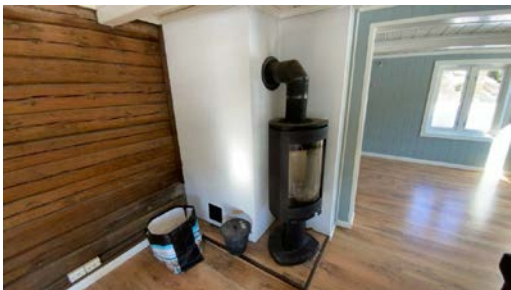
Montert peisov i 1. Etasje

Boligen har mursteinspipe og eier opplyser om at feier har sagt at det er nytt røykrør og at alt skal være i orden. Eier har også dokumentert dette med skriv ifra Grenland Brann og redning.

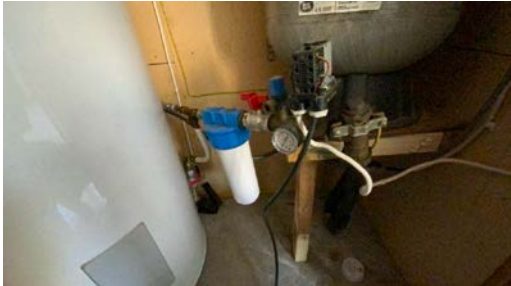
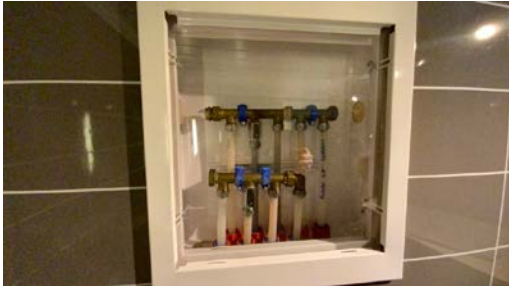
Vannskap på bad i 2. Etasje

Avviket gjelder kobberrørene, og eventuelle plastrør over 25 år.

- Det er ikke behov for utbedringstiltak siden anlegget fungerer i dag, men ut ifra alder kan skader plutselig oppstå på eldre anlegg.
- I forbindelse med oppgradering av våtrom vil det være naturlig med utskiftning av rør.

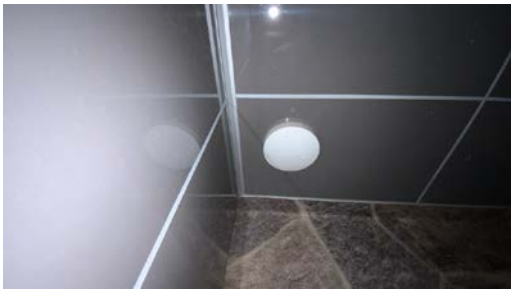
Løsning for å synliggjøre lekkasje fra vannskap.

- Det er ikke påvist tilfredsstillende løsning for å synliggjøre lekkasje fra innebygget sisterne.

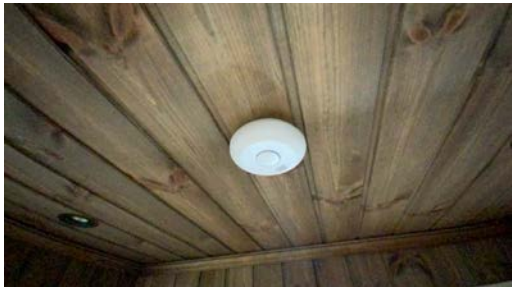
Røykvarsler i 2. Etasje

- Er det mangler for brannslukningsutstyr i boligen iht. forskriftskrav på søknadstidspunktet, men minst Byggeforskrift 1985?  
Nei Det er ikke funnet brannslukningsapparat på befaringsdagen men eier opplyser at han har kjøpt nye brannslukningsapparat og dokumenterer dette ved bilde.
- Er det skader på brannslukkingsutstyr eller er apparatet eldre enn 10 år?  
Nei
- Er det mangler på røykvarsler i boligen iht. forskriftskrav på søknadstidspunktet, men minst Byggeforskrift 1985?  
Nei
- Er det skader på røykvarslere?  
Nei Røykvarslere virker.
