Ormtunga 11B, 6518 KRISTIANSUND N

**Moderne tomannsbolig med  
veranda og carport på Draget i  
Kristiansund.**

# Andelsnummer 6

Befaringsdato: 31.01.2026

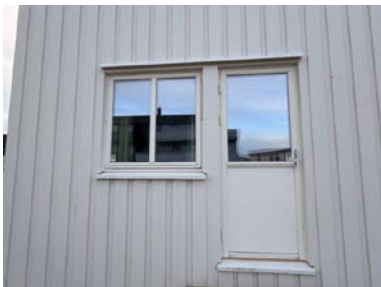
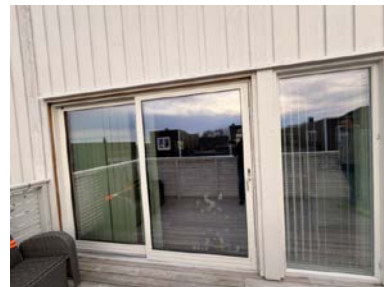
## TG 1 Vinduer

Bygningen har malte trevinduer / verandadører med isolerglass.

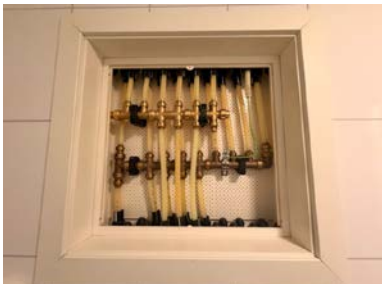
Innvendige vannledninger er av plast (rør i rør). Det er besiktiget i rørskap. Stengekran vann med vannmåler.

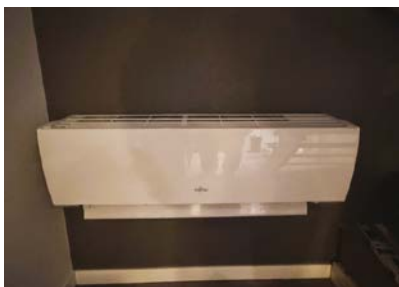
## TG 1 Varmesentral

Boligen blir oppvarmet ved bruk av elektrisk varme, varmepumpe og vedovn.  
Det ble sist tatt service på varmepumpe i 2022.
