Tilstandsrapport

Boligbygg med flere boenheter

Døliringen 27, 2050 JESSHEIM

Befaringsdato: 05.12.2024

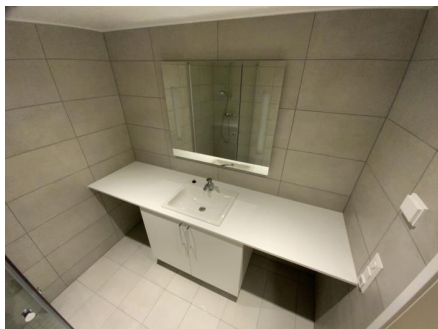
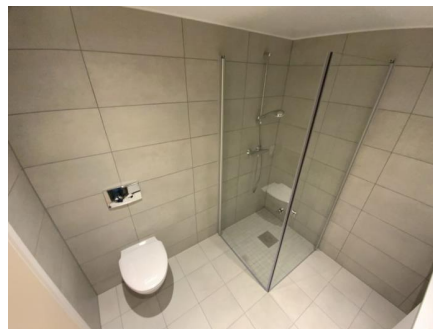
2. ETASJE > BAD/VASKEROM

Generell

Aktuell byggeforskrift er teknisk forskrift 2017. Dokumentasjon: kontrollerklæringer. Badet er av typen prefabrikkert bad.

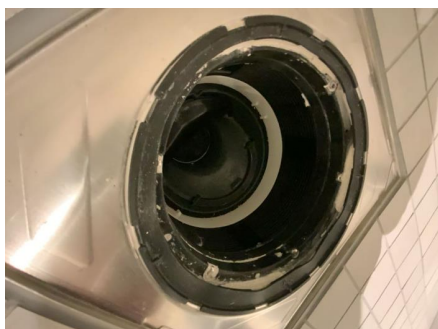
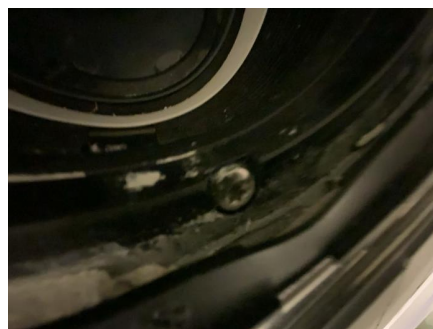
2. ETASJE > BAD/VASKEROM

TG 1 Sluk, membran og tettesjikt

Det er plastsluk og smøremembran med dokumentert utførelse.

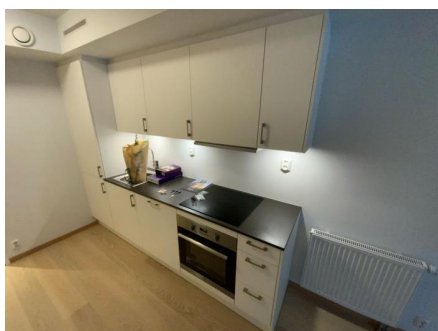
2. ETASJE > STUE/KJØKKEN

TG 1 Overflater og innredning

Kjøkkenet har Arens innredning med glatte fronter. Benkeplaten er av laminat. Det er integrert kjøl/fryseskap og oppvaskmaskin. Nedfelt induksjonstopp og innebygget stekeovn. Etablert vannstoppsystem og komfyrvakt.

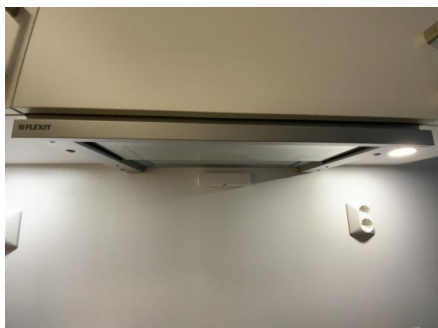
2. ETASJE > STUE/KJØKKEN

TG 1 Avtrekk

Det er avtrekk via balansert anlegg.

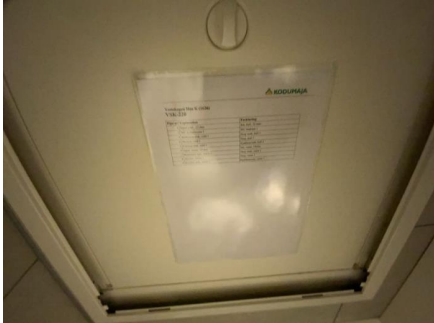
TG 1 Vannledninger

Innvendige vannledninger er av plast (rør i rør). Det er besiktiget i rørskap i bad. Etablert hovedstoppekran for kaldt og varmtvann i fordelerskap.

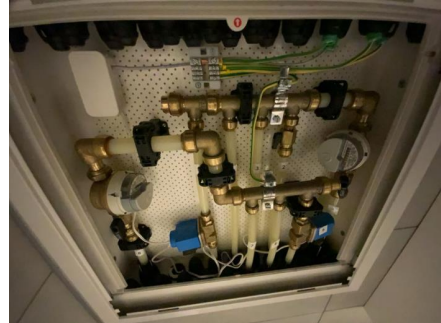
TG 1 Avløpsrør

Det er avløpsrør av plast.

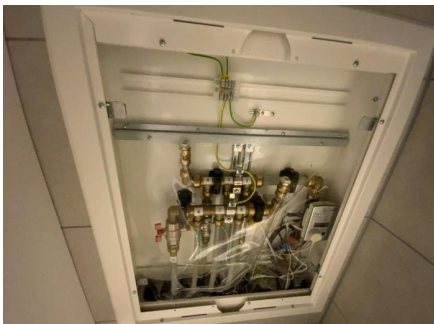
TG 1 Vannbåren varme

Det er etablert vannbåren varme via radiatorer.

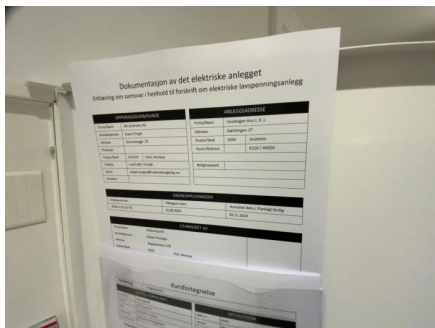
TG 1 Elektrisk anlegg

Sikringsskap med automatsikringer. Skap plassert i entre. Dette er en forenklet kontroll begrenset til de spørsmål og undersøkelser som forskrift til avhendingslova (tryggere bolighandel) § 2-18 inneholder. Dette kan ikke sammenlignes med en kontroll utført av offentlig myndighet (Det lokale eltilsyn) eller registrert elektrovirksomhet, og en bygningssakkyndig har verken kompetanse eller lov til å foreta en slik kontroll. Tilstandsgraden er vurdert ut fra den forenklete og begrensede kontrollen som forskriften inneholder på nivå 1. El-anlegget kan ha skjulte feil og mangler som en slik forenklet undersøkelse ikke vil avdekke. Vær derfor oppmerksom på denne risikoen, og søk videre veiledning eller få en fullstendig kontroll utført av registrert elektrovirksomhet.
