Salgsobjekt: Eierseksjon
Eierform: Eierseksjon
Byggeår: 1909
BRA-i/BRA Total: 116/120 m²
Tomtstr.: 2091.8 m²
Soverom: 3
Antall rom: 5
Gnr./bnr. Gnr. 66, bnr. 851
Snr. 16

Gedigen og unik selveier! Vestvendt balkong. Garasje

Befaringsdato: 07.05.2024

Rapportdato: 21.05.2024

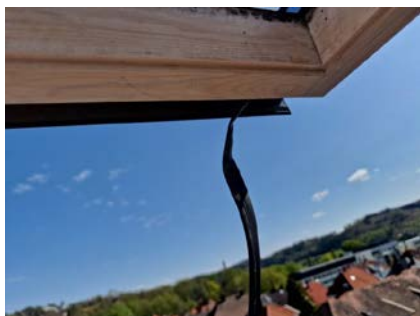
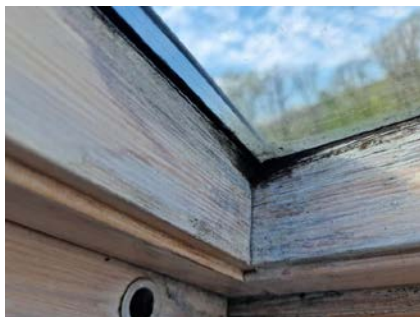
TG 2 Dører

Tredør ut til felles trappegang.
Tredør med isolerglass ut til terrassen.

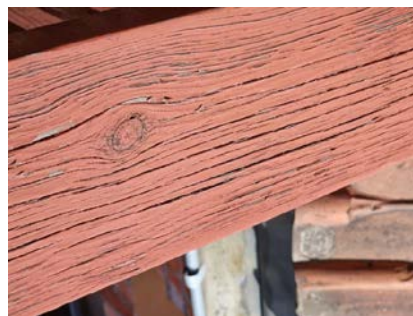
Treverk i rekkverk og delevegg er slitt og har sprekker og flass i maling. Det er noe rust på innfestnings-braketter på markisen.

- Det må foretas tiltak for å lukke avviket.

Det anbefales montering av toppbord-beslag på deleveggen. Vedlikehold må beregnes.

Kostnadsestimat: 10 000 - 50 000

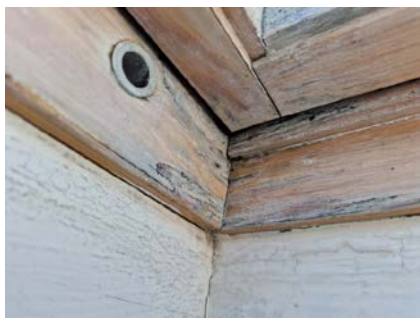
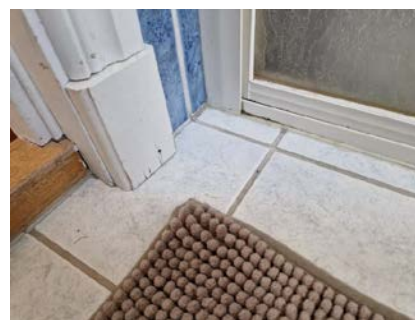
TG 2 Overflater Gulv

Vurdering av avvik:

- Det er påvist at flisfuger har riss/sprekker.
- Det er påvist at høydeforskjell fra topp slukrist til gulv/synlig topp membran ved dørterskel er mindre enn 25 mm.
- Det er påvist avvik i fallforhold til sluk i forhold til krav i forskrift på byggetidspunktet.

Misfargede fuger og sprekker i silikonfuger.

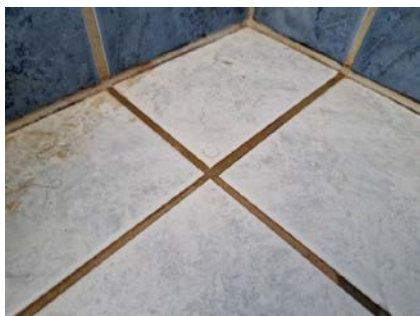
ⓘ TG 2 Sluk, membran og tettesjikt

Tettesjikt må skiftes og dokumenteres for å oppnå dagens standard og krav.

Kostnadsestimat: 50 000 - 100 000

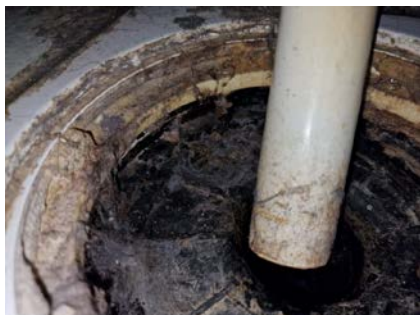
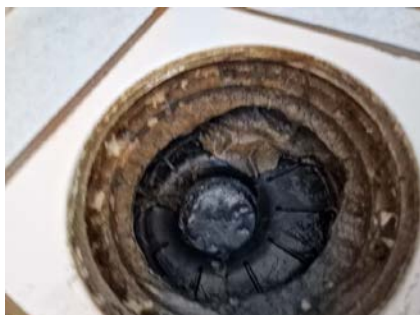
ⓘ TG 2 Sanitærutstyr og innredning

Vurdering av avvik:

- Det er påvist skader på innredning.

Propp i servant er ødelagt. Noe svelling og fuktmerker i skap.

Ved renovering av bad bør sanitærutstyr byttes.

Kostnadsestimat: 50 000 - 100 000
