Salgsobjekt: Eierseksjon
Eierform: Eierseksjon
Byggeår: 1909
BRA-i/BRA Total: 116/120 m²
Tomtstr.: 2091.8 m²
Soverom: 3
Antall rom: 5
Gnr./bnr. Gnr. 66, bnr. 851
Snr. 16

Gedigen og unik selveier!

Befaringsdato: 04.08.2025

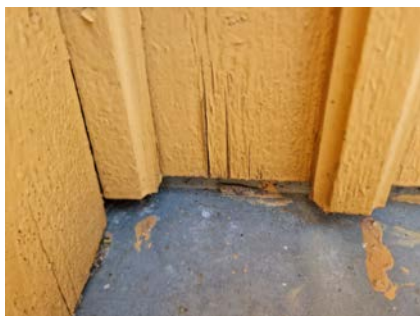
Vurdering av avvik:

- Det må foretas tiltak for å lukke avviket.

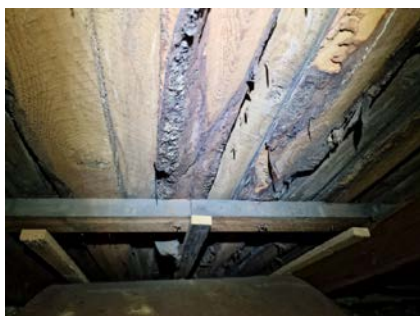
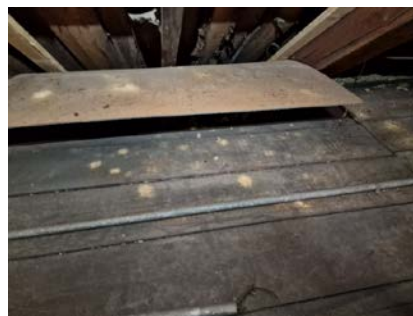
! TG 2 Takkonstruksjon/Loft

- Det er begrenset/dårlig ventilering av takkonstruksjonen.
- Det er registrert symptom på aktivitet fra skadedyr

- Konstruksjonene må sikres mot råte, sopp og skadedyr.
- Lufting/ventilering bør forbedres.

Det anbefales nærmere undersøkelser og eventuelle tiltak ved omlegging av tak.

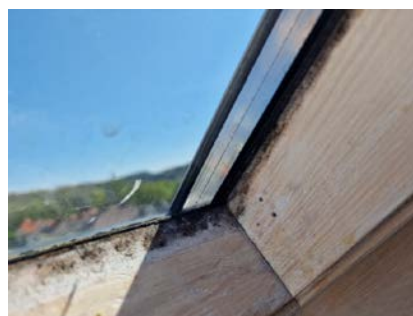
! TG 2 Vinduer

Trevinduer med isolerglass.

- Det er påvist at enkelte vinduer er vanskelig å åpne/lukke.
- Karmene i vinduer er slitte og det er sprekker i treverket.

- Vinduer må justeres.
- Det må påregnes noe vedlikehold og at enkelte vinduer må skiftes ut.

Takvinduer må beregnes vedlikeholdt/byttet.
