# Ditt nye hjem?

# Tilstandsrapport

gnr. 301, bnr. 16, snr. 45

Befaringsdato: 13.08.2025

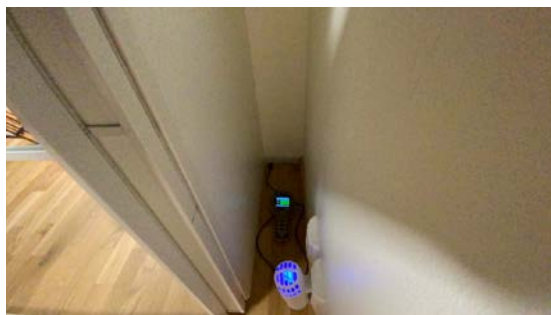
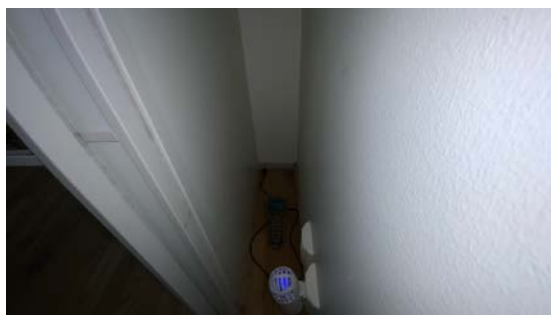
Det var ikke tilkomst for hulltaking mot inntilfylt grunnmur i hall.  
Bunnsvill bak gipsplatene er kontrollert med pigger og fuktindikator. Det ble ikke registrert unormale fuktverdier.

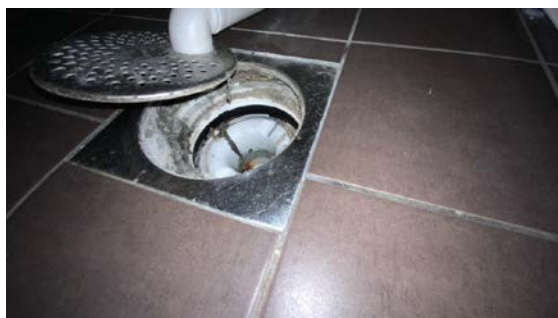
Klemring og membran er synlig i plastsluk.

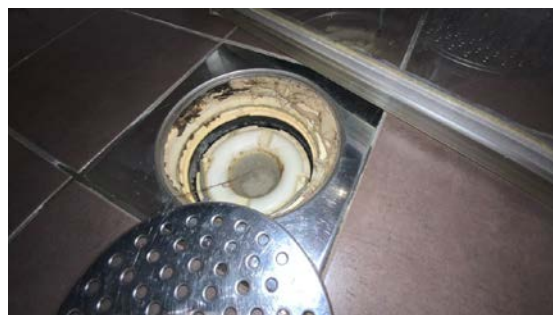
Klemring og membran er synlig i plastsluk.

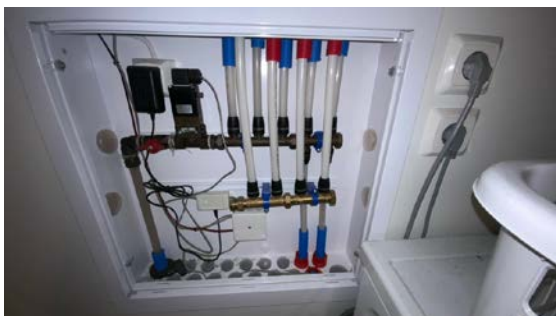
Vannledninger av rør-i-rør-utførelse.

Det ble ikke registrert lekkasje i rørfordelerskap. Rørfordelerskapet bør kontrolleres regelmessig.
