Åsvegen 12, 7802 NAMSOS

**Byåsen - Andelsleilighet med 2  
soverom og fin stil - Oppgradert  
utvendig i 2020**

## Nøkkelinformasjon

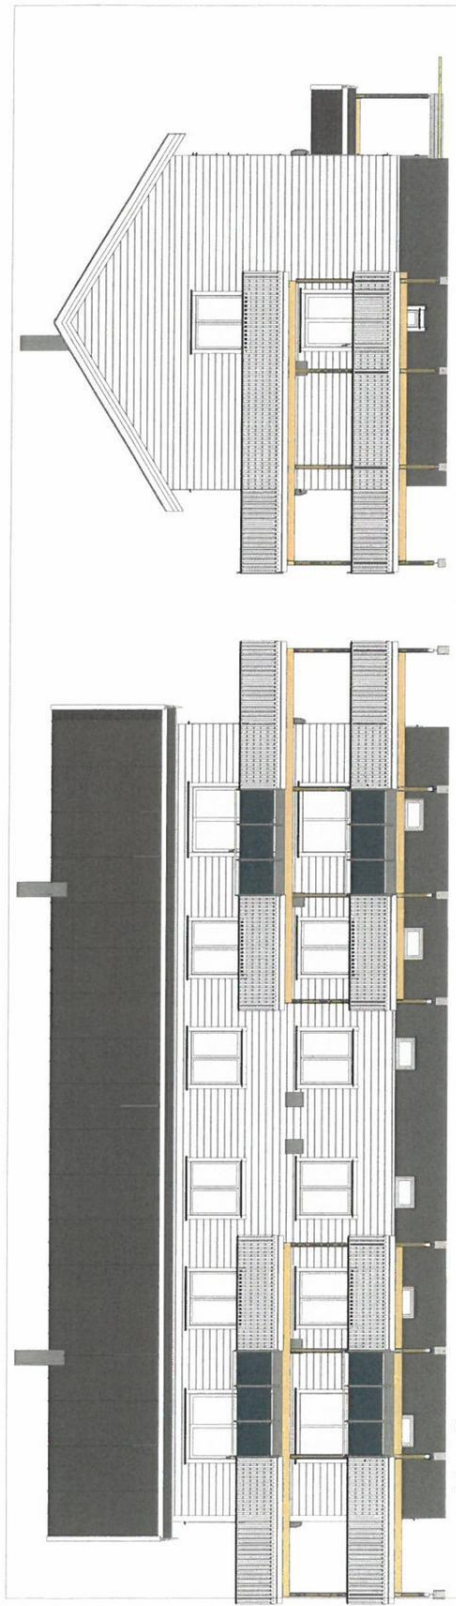
1 Nord  
1 : 100

2 Vest  
1 : 100
