Bakkebakken 22, 1940 BJØRKELANGEN

**Tiltalende 3-roms selveier fra 2020 med pen standard og god planløsning. Fin balkong, garasje plass og flotte omgivelser.**

# Tilstandsrapport

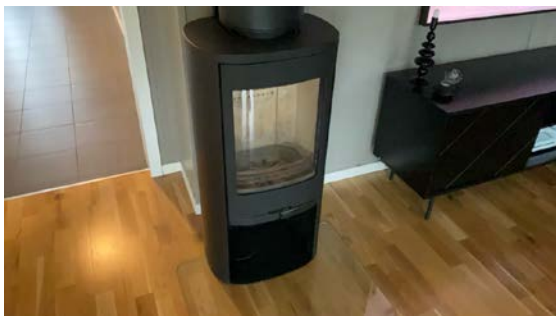
## 1 TG 1 Pipe og ildsted

Boligen har isolert stålpipes tilkoblet peisovn i stue.  
Pipe og ildsted ble ikke funksjonstestet.  
For vurdering av tilstand på pipe og ildsted bør dette undersøkes av lokal brann-/feiermester.

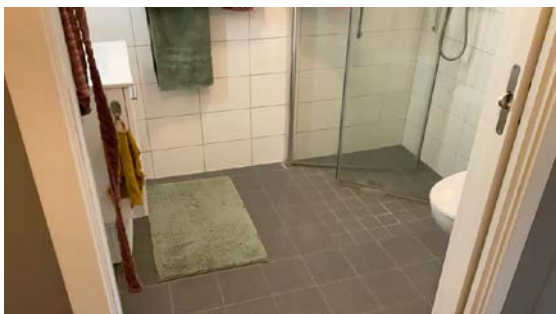
### 1. ETASJE > BAD/WC

Baderommet har standard fra byggeåret.  
Det er ikke fremlagt noe dokumentasjon på baderommet.  
Boligen har ferdigattest og dermed har utbygger bekreftet at boligen er bygget iht. gjeldene byggeforskrift på byggetidspunktet.

Hulltaking er foretatt uten å påvise unormale forhold.  
Hulltaking ble foretatt i vegg fra gang mot dusjnise bad.  
Det ble målt relativ luftfuktighet i vegg og det ble gjort visuell inspeksjon.  
Det ble ved målinger og visuell inspeksjon ikke påvist tegn på fuktskader.

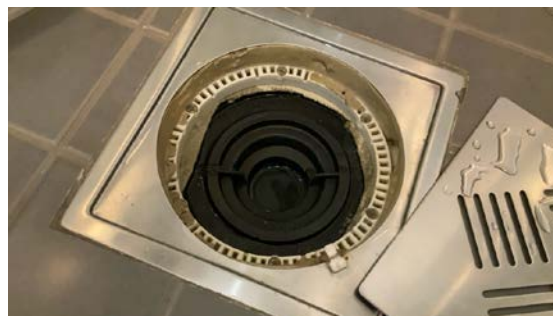
## 1 TG 1 Sluk, membran og tettesjikt

Det er plastsluk og smøremembran fra byggeåret. Dokumentert med ferdigattest.  
Det er synlig slukmansjett/membran under klemringen i sluket.

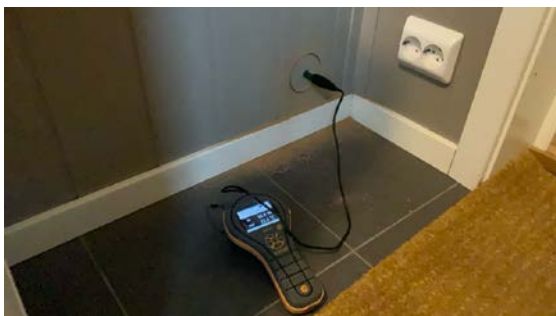
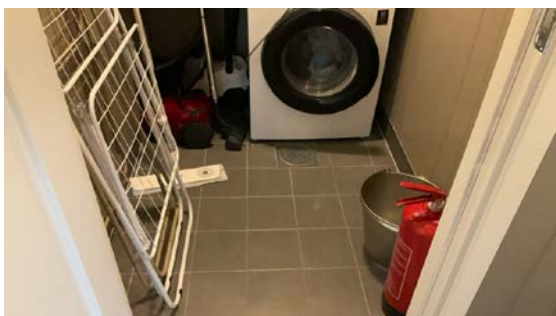
## 1. ETASJE > VASKEROM

Vaskerommet har standard fra byggeåret.  
Det er ikke fremlagt noe dokumentasjon på baderommet.  
Boligen har ferdigattest og dermed har utbygger bekreftet at boligen er bygget iht. gjeldene byggeforskrift på byggetidspunktet.

Hulltaking er ikke foretatt da det ikke er fysisk mulig pga. tilliggende konstruksjoner.  
Våt sone på vaskerommet er dels mot bad, dels mot naboleilighet og dels mot kjøkkeninnredningen.  
Hulltaking er dermed vurdert som uhensiktmessig.  
Det ble gjort enkle fuktsøk med overflateinstrument Protimeter MMS på vaskerommet og det ble ikke påvist unormale fuktverdier.

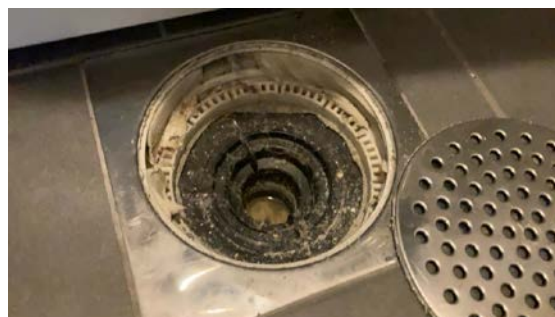
### TG 1 Sluk, membran og tettesjikt

Det er plastsluk og smøremembran fra byggeåret. Dokumentert med ferdigattest.  
Det er synlig slukmansjett/membran under klemringen i sluket.

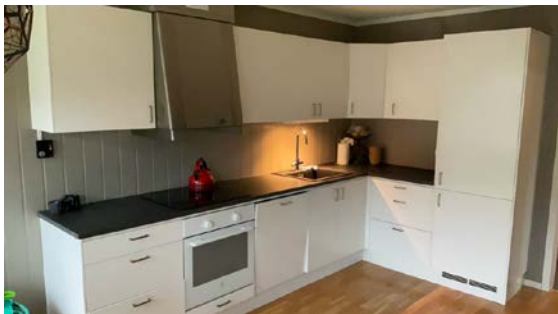
Kjøkkeninnredning består av: Benkeskap og overskap med folierte skrog og slette hvite fronter.  
Laminat benkeplate med nedfelt oppvaskkum av komposittmateriale.  
Ventilatorhette med avtrekk.  
Integrert induksjonstopp, stekeovn, kjøl-/fryseskap og oppvaskmaskin.  
Komfyrvakt.  
Lekkasjevarsler og automatisk vannstoppesystem.

Innredningen er fra byggeåret og har normal slitasje i forhold til alder.

Det er panelplater på vegger over kjøkkenbenken og dette er uegnet materiale som kan bli skadet ved fuktbelastning.  
Det bør monteres fuktsikre materialer på veggen ved oppvaskkummen og koketoppen.

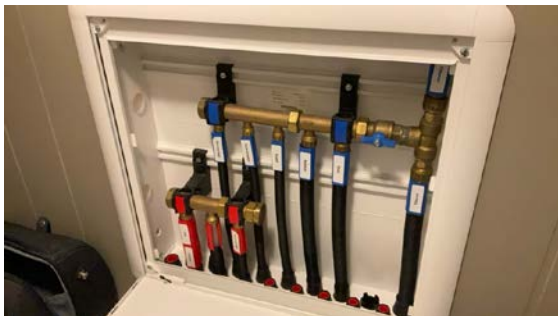
## TG 1 Vannledninger

Innvendige vannledninger er av plast (rør i rør). Fra byggeåret. Det er besiktiget i rørskap.

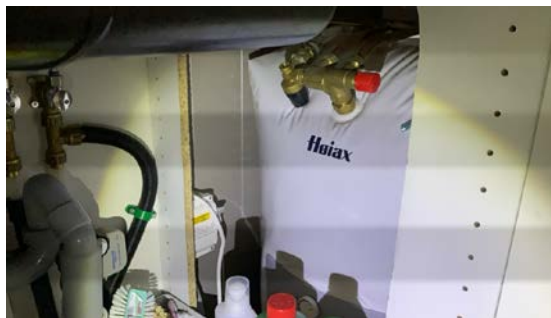
## TG 1 Varmtvannstank

Varmtvannstanken er på ca. 120 liter, er fra byggeåret og er plassert i kjøkkenbenken.

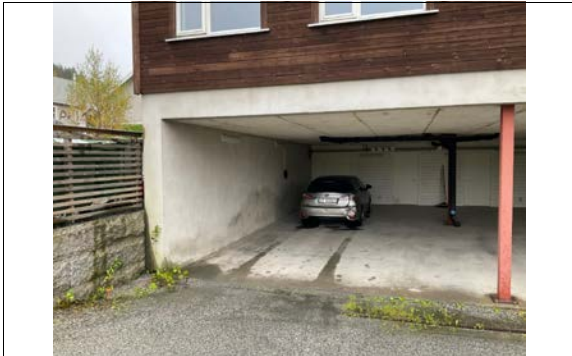
Åpen underetasje med biloppstillingsplasser og sportsbod.
