Bakkebakken 22, 1940 BJØRKELANGEN

**Tiltalende 3-roms selveier fra 2020 med pen standard og god planløsning. Fin balkong, garasjeplass og flotte omgivelser.**

# Tilstandsrapport

## LEILIGHET

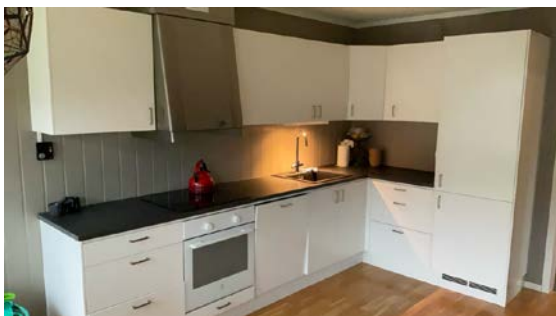
Kjøkkeninnredning består av: Benkeskap og overskap med folierte skrog og slette hvite fronter.  
Laminat benkeplate med nedfelt oppvaskkum av komposittmateriale.  
Ventilatorhette med avtrekk.  
Integrert induksjonstopp, stekeovn, kjøl-/fryseskap og oppvaskmaskin.  
Komfyrvakt.  
Lekkasjevarsler og automatisk vannstoppesystem.

Innredningen er fra byggeåret og har normal slitasje i forhold til alder.

Det er panelplater på vegger over kjøkkenbenken og dette er uegnet materiale som kan bli skadet ved fuktbelastning.  
Det bør monteres fuktsikre materialer på veggen ved oppvaskkummen og koketoppen.

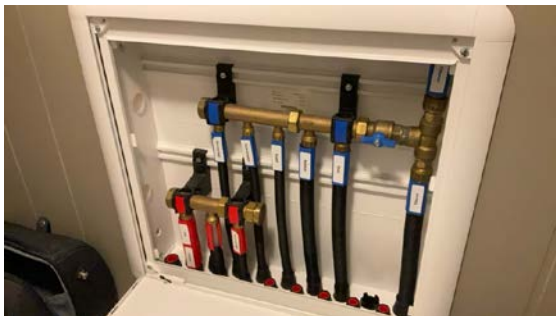
## ! TG 1 Vannledninger

Innvendige vannledninger er av plast (rør i rør). Fra byggeåret. Det er besiktiget i rørskap.

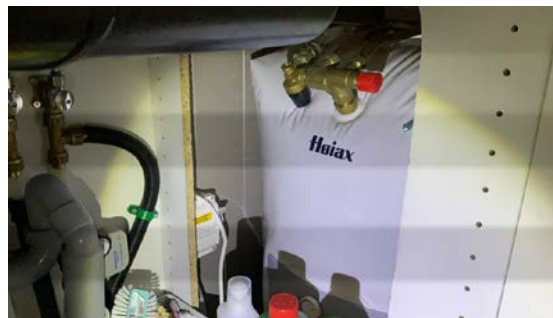
## ! TG 1 Varmtvannstank

Varmtvannstanken er på ca. 120 liter, er fra byggeåret og er plassert i kjøkkenbenken.
