# Halvpart av tomannsbolig med flott sjøutsikt og gode solforhold! Solrike uteplasser. 4 sov. Sentralt!

Velkommen til Binneveien 13c!

**Sum areal alle bygg: BRA: 111 m<sup>2</sup> BRA-i: 106 m<sup>2</sup>**

Befaringsdato: 18.02.2026

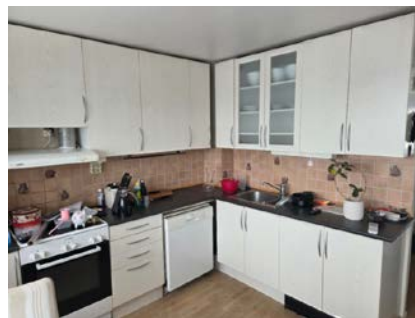
#### Vurdering av avvik:

- Det er påvist skader på overflater/kjøkkeninnredning utover normal slitasjegrad.

Synlig slitasje på dørfronter.

Stedvis utskiftning bør beregnes.

**Kostnadsestimat: 20 000 - 100 000**
