**"Nygård" - Bjorbekk - Innholdsrik  
enebolig med sentral beliggenhet  
- Solrikt med romslig hage i  
populært boligområde**

Erik Sørensen AS

Tilstandsrapport

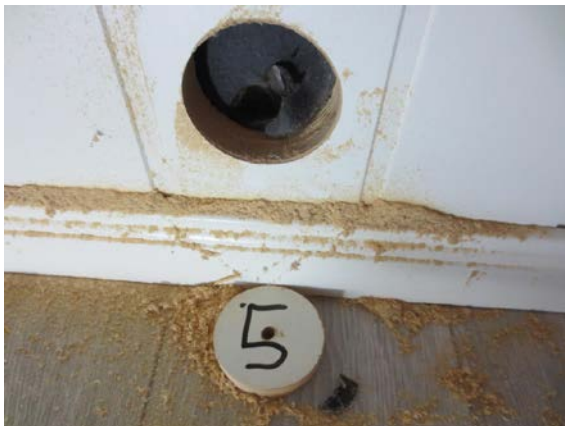
Kontroll utført i tilliggende konstruksjoner og selve rommet, ingen fukt målt ved befaringen.

Hulltaking er utført i fra gangen.

Hulltaking.

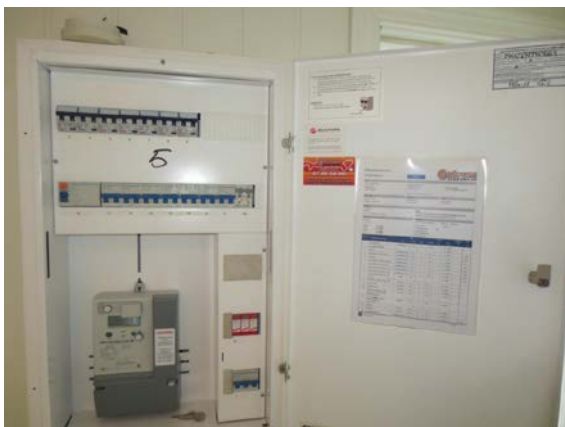
Det elektriske anlegget er ikke Tilstandsgrad-vurdert da undertegnede ikke innehar den faglige kompetansen for vurdering av dette i henhold FEK §9 (Forskrift om elektroforetak og kvalifikasjonskrav for arbeid knyttet til elektriske anlegg og elektrisk utstyr). Det er likevel foretatt en enkel vurdering av anlegget basert på selgers informasjon og besiktelse av synlige deler i boligen. Undersøkelsen er basert på spørsmål og punkter fra forskriften Tryggere Bolighandel som ble vedtatt 01.01.2022.

Sikringsskap.
