## Lyngdal/Dragedalen - Koselig hytte med anneks og stor terrasse!

# Tilstandsrapport

gnr. 113, bnr. 10

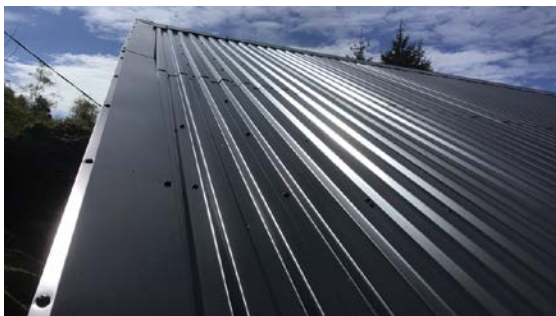
Taktekking av aluminiums/stål plater, besiktiget fra nedkant tak.

Årstill: 2024 Kilde: Eier

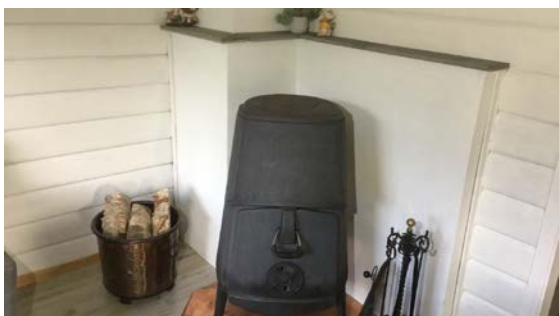
Elementpipe med vedovn i stue.

Nytt innleggs rør i pipe samt nytt fundament under utført av eier  
Ved inspeksjon av utvendige overflater på pipe og brannmur, ble det ikke registrert sprekker eller riss av betydning.  
For teknisk tilstandsanalyse av pipe og ildsted, henvises det til lokalt brann- og feiervesen

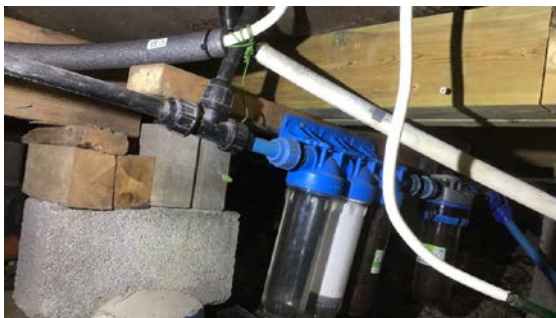
### TG 2 Avløpsrør

Enkelt avløpssystem av plast

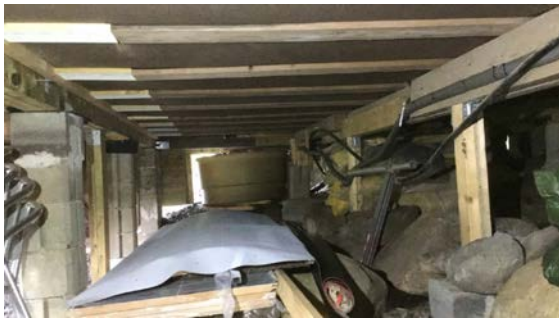
- Det er avvik:

Fungerer med dette avviket

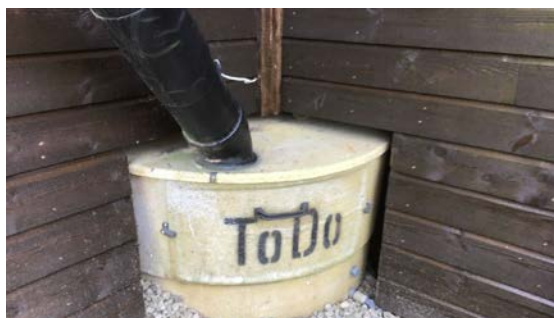
### Anneks

- Enkel fundamentering på tidligere plating
- Liggende kledning med vedlikeholdsbehov
- Tak med tekk av taksingel med noe mose, bør fjernes.
- Det anbefales at det monteres takrenner på begge sider
- Gulv er ikke isolert
- Noe enkle understøttelse med oppgraderings behov
- Eldre skadet dør som er opprinnelig innerdør
- Vindu med en del slitasje og har vedlikeholdsbehov

Bygget er ikke tilstandsvurdert ihht Forskrift til avhendingslova og NS3600. Dette er kun en enkel beskrivelse.

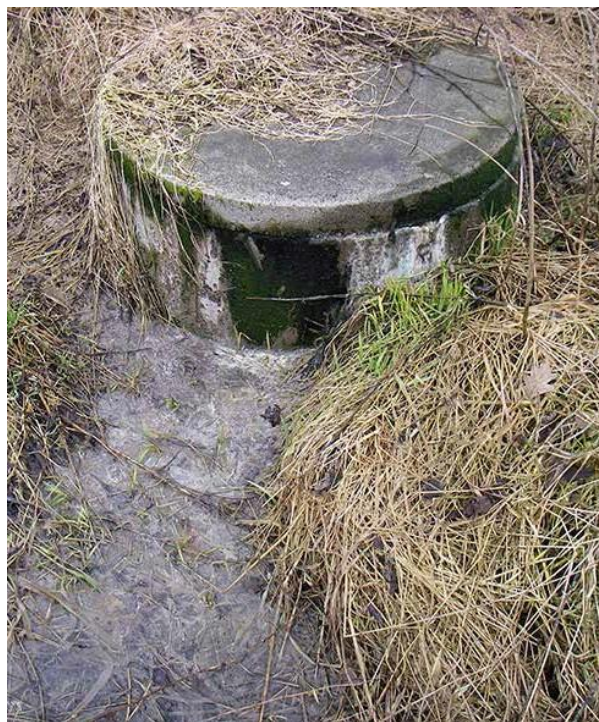
*Et avløpsanlegg som ikke fungerer kan se slik ut.*
