**Salgsobjekt:** Fritidseiendom  
**Eierform:** Eiet  
**Byggeår:** 2010  
**BRA-i/BRA Total** 67/80 kvm  
**Tomtstr.:** 1883.9 m<sup>2</sup>  
**Soverom:** 2  
**Antall rom:** 3  
**Gnr./bnr.** Gnr. 68, bnr. 90  
**Oppdragsnr.:** 1411250204

# Hyggelig hytte i naturskjønne omgivelser - Hems - Anneks - Bademuligheter -

Eierskifterapport

Evjeveien 1073  
4832 Mykland

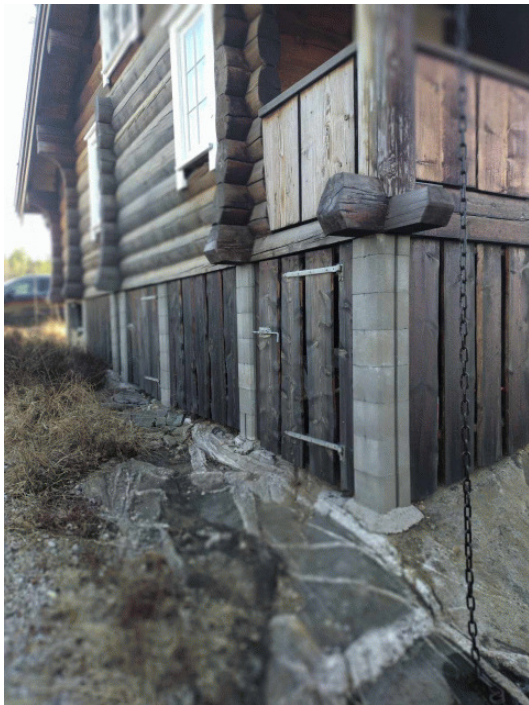
**1. Grunn og fundamenter****TG 1** 1.1 Byggegrunn, fundamenter, grunnmur, drenering og sikring mot vann og fuktighet

Grunnmur med pillarblokker, eier opplyser at disse har vært stabile over flere år

**Merknader:** Forventet tid for utbedring av pillarer er 30-50 år. Mindre enn halvparten av forventet tid for utbedringer brukt.

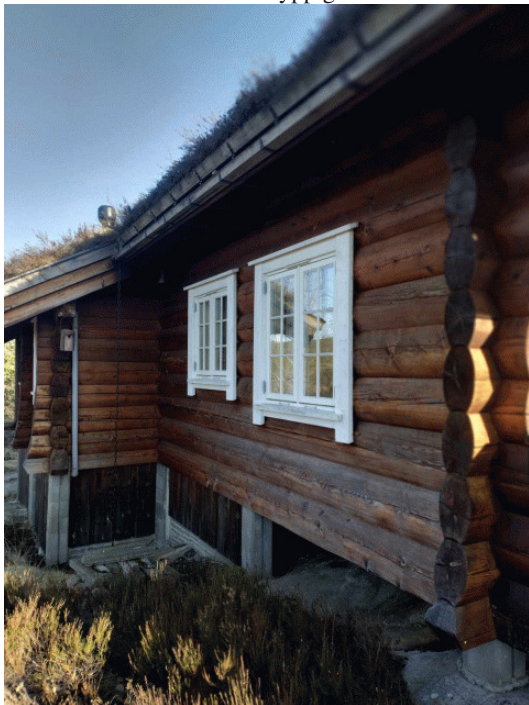
Det er ikke påvist deformasjoner og/eller fuktskader i ytterveggens konstruksjoner.  
 Det er påvist avvik på vannbord over og under vindu, eller i overgangen mellom grunnmur og fasade og i etasjeskillere.  
 Det er ikke påvist skader, sprekker og råteskade på kledningen.  
 Det er ikke påvist noen nevneverdige konstruksjonsfeil.  
 Det er utført stikktaking på typiske skadesteder, slik som i nedkanten av panelet og i områdene rundt vinduene.  
 Det er ikke observert materialvalg ved yttervegg som kan gi forkortet levetid.

Laftet vegger på 8 tommer i følge eier, det må påregnes vedlikehold som vasking og overflatebehandling.

**Merknader:** Vannbord over vinduer er ikke felt inn. Mindre enn halvparten av forventet tid for utskiftninger brukt. Yttervegger i laft har større sansynlighet for sprekkdannelser, dette må forventes utifra byggeskikk. Forventet levetid for laft er 50 år eller mer med hyppig vedlikehold. Forventet tid for utskiftning av vindskier er 25 år.

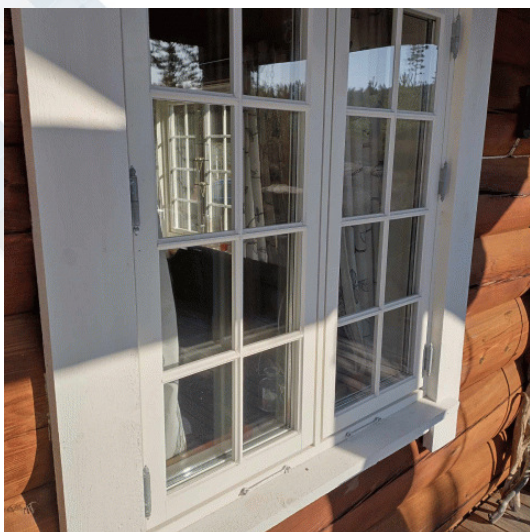
#### TG 1 3.1 Vinduer og ytterdører

Det er ikke påvist punkterte glass.  
 Det er ikke påvist avvik ved beslag, vannbord, omramming, karm eller ytre tetting.  
 Dører og vinduer vurderes som sikre mot vanninntrengning i konstruksjonen.

Vinduer og dører er sporadisk funksjonstestet, justering av hengsler og beslag må påregnes.

**Merknader:** Forventet tid for utskiftning av vinduer og ytterdører i treverk er 40 år. Mindre enn halvparten av forventet tid for utskiftning er brukt. Overflatebehandling må påregnes for å forlenge levetid.

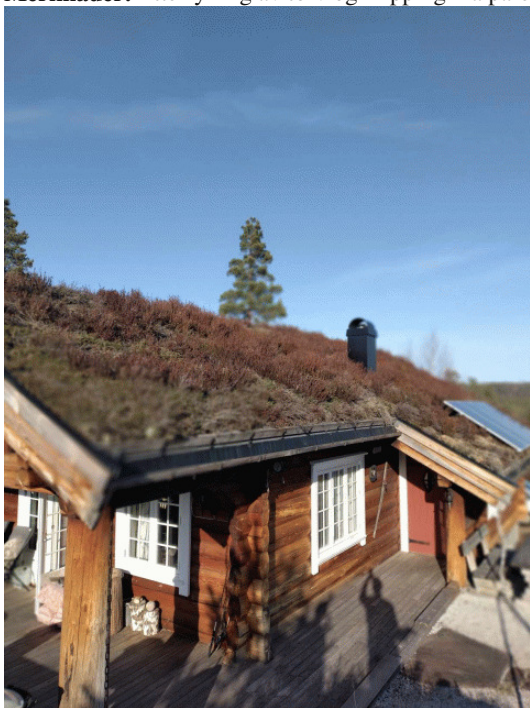
##### TG 1 4.1 Takkonstruksjon, takteking og skorstein over tak

Det kan forekomme avvik fra datidens krav til stivhet på taksperrer ift. dagens krav når det gjelder tung takteking.

Forventet tid for utskifting av torvtak er 50 år. Mindre enn halvparten av forventet tid for utskiftning er brukt.

**Merknader:** Etterfylling av torv og klipping må påregnes.

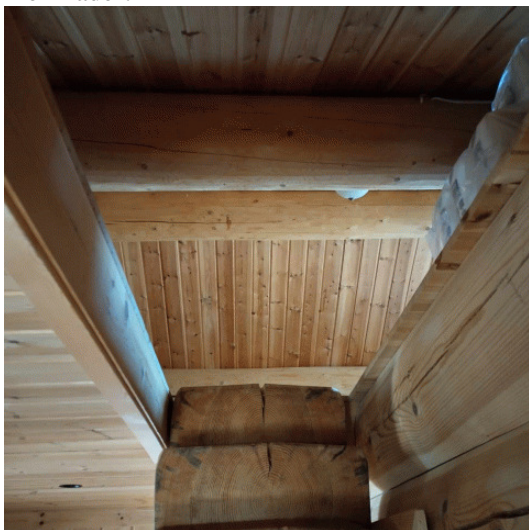
##### TG 1 4.2 Undertak, leker og ytterteking (taktekingen)

Undertaket antas å være i fra 2010

Innvendig loftkonstruksjon kled med panelbord og synlig tømmerstokker. Loftkonstruksjon har en forventet tid for utbedring på 80-100år, mindre enn halvparten av forventet tid for utbedringer er brukt.

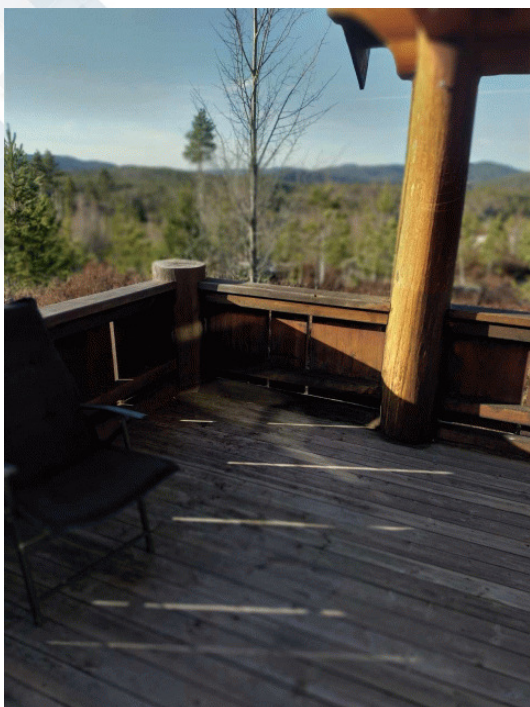
### TG 2 6.1 Balkonger, verandaer og lignende

Det er påvist skader, slik som avskalling, deformasjoner, riss, sprekker, råteskader og/eller rust på overflater.

Hytta har veranda fra 1. etg med noe fallhøyde enkelte steder, rekkverk på disse er 85cm og er under dagens krav på 100cm, kravet har ikke tilbakevirkende kraft, og settes til TG2

**Merknader:** Det er påvist noe råtne i stolpe mot fjell. Konstruksjonen er vurdert som tilstrekkelig innfestet.

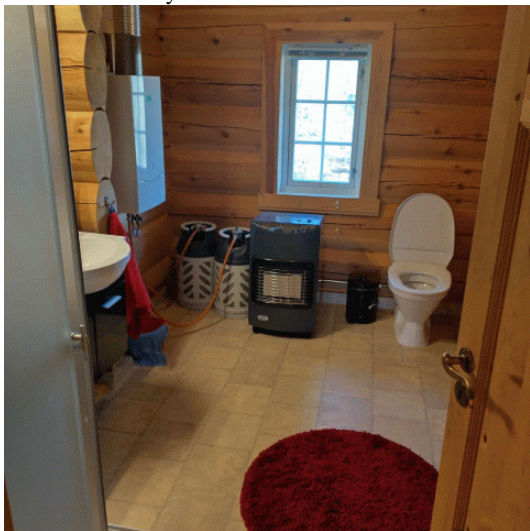
### 7.1 Bad

**Merknader:** Bad med dusjkabinett gulvtoalett og servant. Panel på vegger og himling

Det er ikke el. styrt vifte. ventil i vindu.

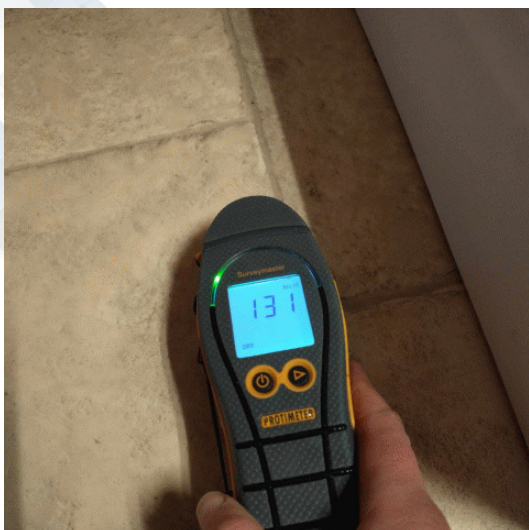
#### TG 2 7.1.3 Membran, tettesjiktet og sluk

Membranen er fra 2010  
 Det er ikke påvist avvik i forhold til sluk, rørgjennomføringer, mansjetter eller klemring.  
 Det er muligheter for å rengjøre sluk.  
 Det er ikke påvist tegn på feil utførelse, feil materialvalg, skadelig fukt eller utettheter.  
 Arbeidet vurderes som fagmessig utført.  
 Det er ikke boret hull i tilstøtende rom eller fra undersiden.  
 Det er fuktkontrollert med egnet fuktmåleverktøy.

Belegg på gulv, sluk er ikke tilgjengelig p.g.a dusjkabinatt. Eier opplyser at det er sluk med klemring.  
 Forventet tid for utskiftning av belegg som membran er 20-25 år. Mer enn halvparten av forventet tid for utskiftning er brukt. Belegg er lagt av faglært etter opplysninger fra eier. Det er ikke fremlagt dokumentasjon.  
 Det er ikke foretatt hulltaking i tilstøtende rom eller fra undersiden da vegg er i laft som ikke gjør det praktisk mulig å utføre hulltaking. Eier har ikke tillatt hulltaking.

**Merknader:** Det er foretatt søk med elektromagnetisk fuktmåler uten utslag under befarings.

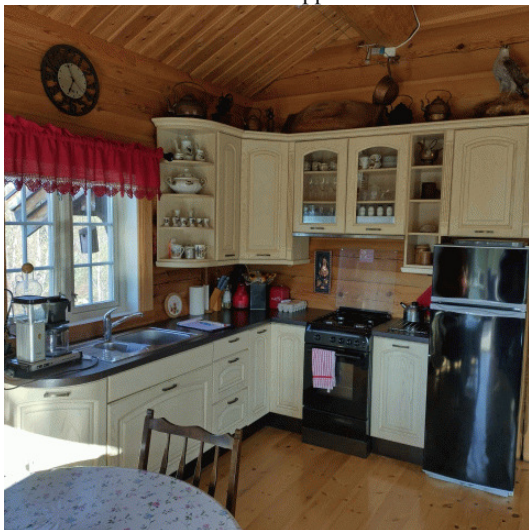
### 8.1 Kjøkken

Kjøkkennredning fra 2010 (byggeår) i følge eier. Profilerte fronter og benkeplate i laminat. stålkum. Det er ikke montert el.vannstoppeventil ved eventuell lekkasje. Avtrekksvifte med kullfilterløsning. Kjøkken har normal slitasje og bruksmerker. Forventet tid for utskiftning av kjøkkeninnredning er 30år.

**Merknader:** Kjøleskap og komfyr på gassdrift.

Det er ikke montert el.vannstoppeventil ved eventuell lekkasje. (les mer om dette under punkt. 10.1

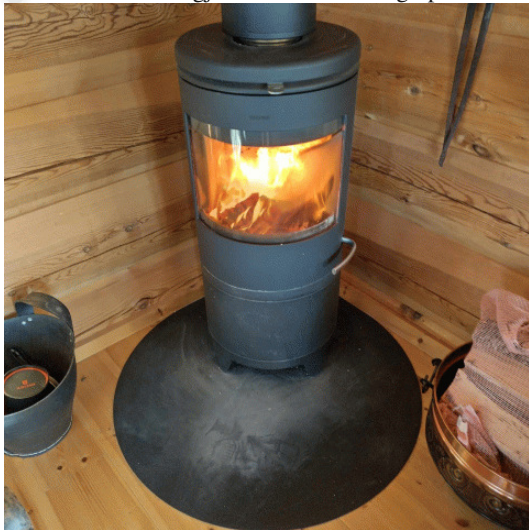
Ildsted for vedfyring. Stålpipes

**Merknader:** 30cm eller mer brannplate foran dør. 15 cm avstand til brennbart. Gjennomføring i tak kan ikke kontrolleres uten å gjøre destruktive inngrep. Forventet tid for utskiftning av ildsted er 50år.
