Moltevegen 32, 2409 ELVERUM

**Innholdsrik familiebolig med  
garasje. Stor, pen og solrik hage.**

Tilstandsrapport .....45

# Tilstandsrapport

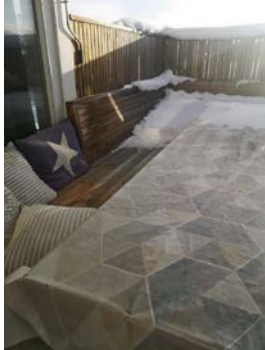
Terrasse i trekonstruksjon med impregnerte terrassebord på bodtak. Balkong i trekonstruksjon med impregnerte terrassebord. Bærebjelker er malt og kan virke vannsamlende. Bjelker bør undersøkes jevnlig. Maling på bjelker bør fjernes.

Terrasse på tak av kjellerbod.

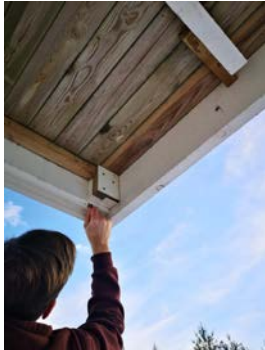
Malte bjelker kan lett råtne da de samler vann fra ubehandlet toppside. Maling har startet å flasse.

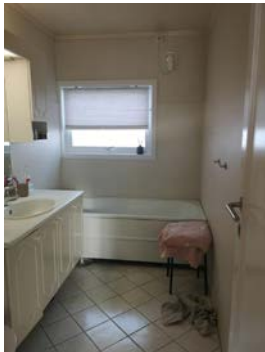
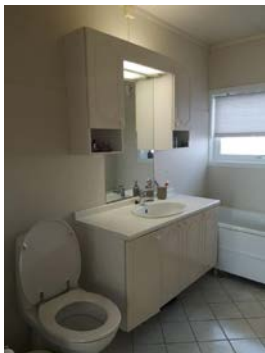
## 1. ETASJE > BAD I 1. ETASJE.

Aktuell byggeforskrift er byggeforskrifter fra før 1997. Dokumentasjon: ingen dokumentasjon.

Badet er modent for oppussing.

Taket har himlingsplater. Veggene er malt med våtromsmaling. Nedre felt er helparklet, øvre felt er malt glassfiberstrie.

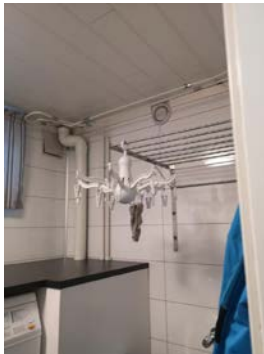
Dokumentasjon: ingen dokumentasjon. Aktuell byggeforskrift er byggeforskrifter fra før 1997 og da var det ingen krav til fuktsikre overflater.  
Ble delvis pusset opp i 2016, men malt betonggulv er ikke egnet for mye vannsøl.

Årstall: 2016

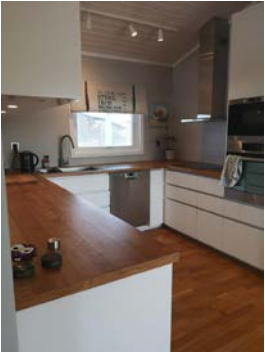
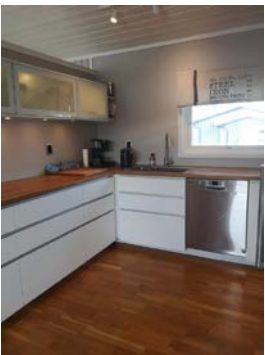
### Overflater og innredning

Kjøkkenet har innredning med glatte fronter. Benkeplaten er av laminat. Det er kjøleskap, oppvaskmaskin og komfyr.

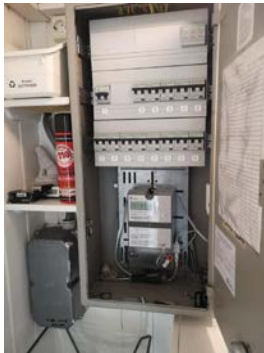
- festet?  
**Nei**
9. Er det tegn på at kabelinnføringer og hull i inntak og sikringsskap ikke er tette, så langt dette er mulig å sjekke uten å fjerne kapslinger?  
**Nei**
10. Finnes det kursfortegnelse, og er den i samsvar med antall sikringer?  
**Ja**
11. Foreta en helhetsvurdering av det elektriske anlegget, dets alder, allmenne tilstand og fare for liv og helse. Bør det elektriske anlegget ha en utvidet el-kontroll?  
**Nei**

- Branntekniske forhold**
- 230 volt anlegg med automatsikringer. Merkede kurser i sikringsskap.
1. Er det mangler for brannslukningsutstyr i boligen iht. forskriftskrav?  
**Nei**
2. Er det skader på brannslukkingsutstyr eller er apparatet eldre enn 10 år?  
**Nei**
3. Er det mangler på røykvarsler i boligen iht. forskriftskrav?  
**Nei**
4. Er det skader på røykvarslere?  
**Nei**

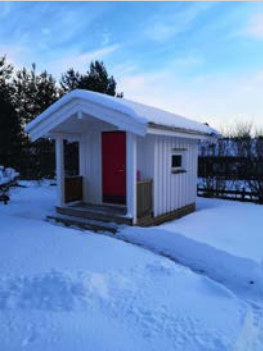
| Anneks | | |

| Anneks | | |
|---|---|---|
| | <b>Anvendelse</b><br>Bod | |
| | <b>Byggeår</b><br>2017 | <b>Kommentar</b> |
| | <b>Standard</b><br>Normal standard på bygget ut ifra alder/konstruksjon - jamfør beskrivelse under konstruksjoner. | |
