Løkkaveien 29, 1911 FLATEBY

**Innholdsrik & pent oppusset  
enebolig over 2 plan med hybell|  
Dobbel carport| Solrik terrasse og  
hage| Barnevennlig område**

# Tilstandsrapport

Befaringsdato: 26.02.2026

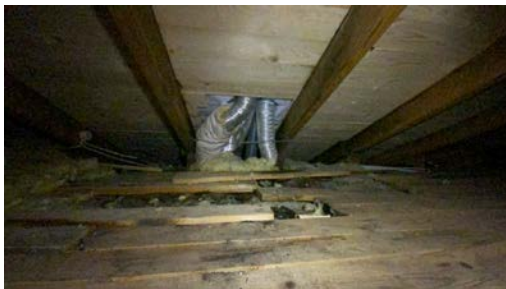
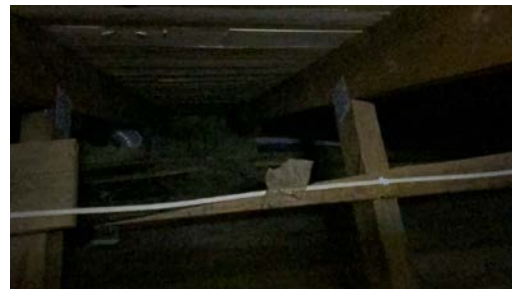
Det var ingen klare tegn til kondensskader på kaldtloft befaringsdagen og derfor ingen tegn til skade. Dampsperre på eldre hus er ikke med dagens tetthet og varmluft kan ofte sige opp på kaldtloftet og kondens kan skapes. Derfor er det viktig med god lufting av konstruksjonen. Musesperre på eldre konstruksjoner må etableres med netting eller lignende for å unngå mus på loft.

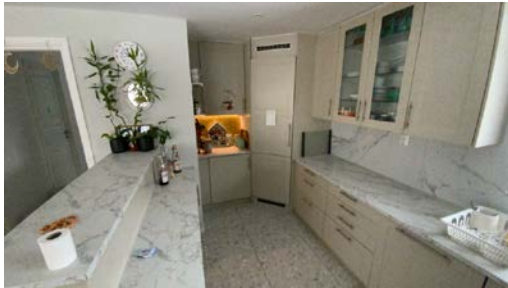
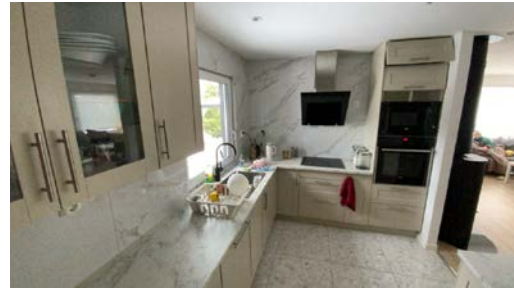
- Det er påvist skader på overflater/kjøkkeninnredning utover normal slitasjegrad.

Det er utbedret på skader for fronter. Disse er øvrigt noe synlig, så det må vurderes hva som er akseptabelt for den enkelte.

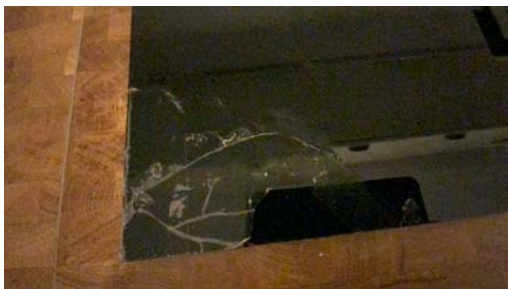
## KJELLER > STUE/KJØKKEN

### TG 2 Avtrekk

- Om mulig bør det etableres mekanisk/forsert avtrekk ut fra kokesonen.

Om mulig bør det etableres ventilasjonskanal ut i det fri fra ventilatoren for å sikre bedre luftkvalitet og redusere risiko for fukt og luktproblemer på kjøkkenet.
