## Håby

Eiendommens verdi

Nyveien 288  
1960 Bjørkelangen

Gnr 6, bnr 10 i Aurskog Høland kommune, Akershus Fylke

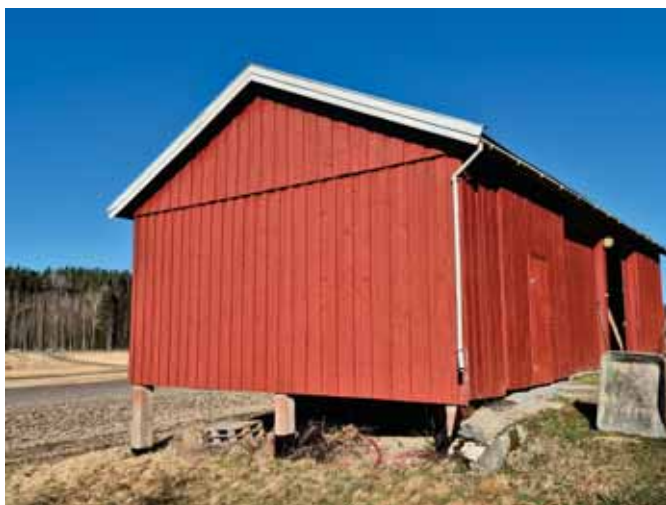
Står på støpt fundament. En del av fundamentet hviler på gammel fjøsmur, mens sørende står på støpte pilarer.

Vegger er kledd med tømmermannspanel.

*Gavlvegg mot sør*

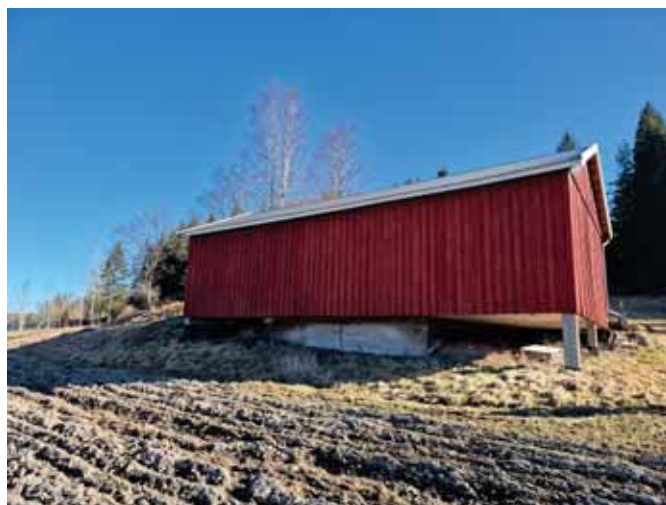
Det er skyveporter på langside mot gårdstun.

*Langvegg mot vest*

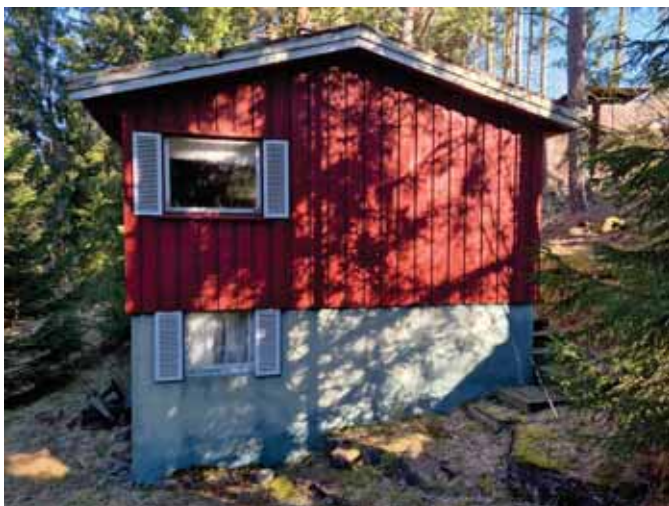
Vegger har tømmermannspanel. Det er enkle vinduer. På taket er det stålplater.

Lite brukt de seinere åra, og det er betydelig etterslep i forhold til vedlikehold.

*Gavlvegg mot vest*

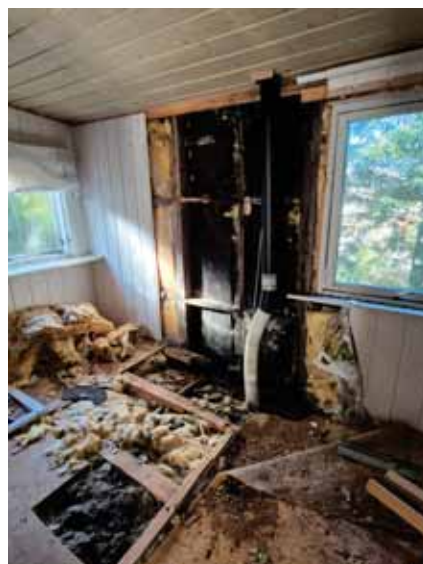
Synlig råteskade i vegg i oppholdsrom.

*Råteskade innvendig*

Hytte i skogen har ikke vært i bruk på ei stund, og trenger vedlikehold, men har potensiale.
