Svoldergata 2, 5518 HAUGESUND

**Attraktiv og tiltalende leilighet |
Beliggende like utenfor
sentrumskjernen | Rolig område |
Solrik terrasse**

Tilstandsrapport

BORETTLAGSLEILIGHET (1 SMÅHUS)

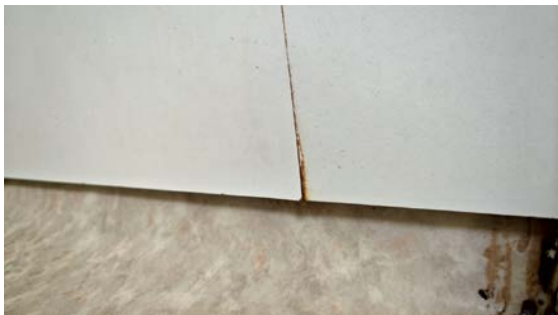
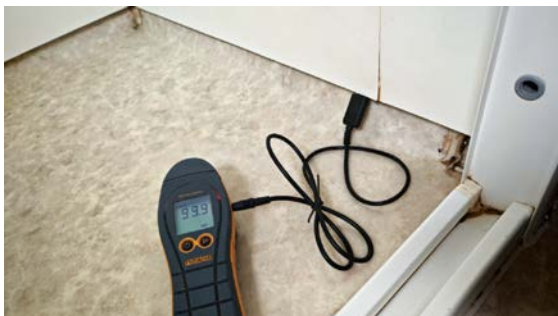
ETASJE 1 > BAD/VASKEROM

Baderomsplater er montert uten bunnlist, også i våtsonen dusj. Plater er negativt preget av manglende fuktsikring i underkant.

- Det er mulighet for at det kan forekomme vannlekkasje på våtrommet hvor vann ikke vil gå til sluk.
- Det er påvist avvik i fallforhold til sluk i forhold til krav i forskrift på byggetidspunktet.

Tett sokkel rundt dusjhjørne hindrer evt. lekkasjevann fra øvrige installasjoner å bli ledet til sluk.

- Badet/våtsonen står foran en full oppgradering.
- Dersom våtromsplatene ikke er montert fagmessig, kan dette medføre utettheter som øker risikoen for fuktinntrengning bak platene. Over tid kan dette føre til oppfuktning av tilstøtende konstruksjoner, noe som kan resultere i råteskader, muggvekst og eventuelle lekkasjer.

- Eventuelt lekkasjevann fra utstyr utenfor dusjsone vil ikke ha en naturlig vei til sluket. Dette kan føre til at vann samler seg på gulvet og potensielt renner ut av rommet eller trenger inn i konstruksjonen.
- Et bad med manglende/reduert fall til sluk blir mindre funksjonelt og sikkert for brukeren. Dette kan medføre stående vann på gulvet, vann som ikke ledes effektivt til sluket, økt risiko for at vann renner ut av rommet og redusert sklisikkerhet på gulvet.

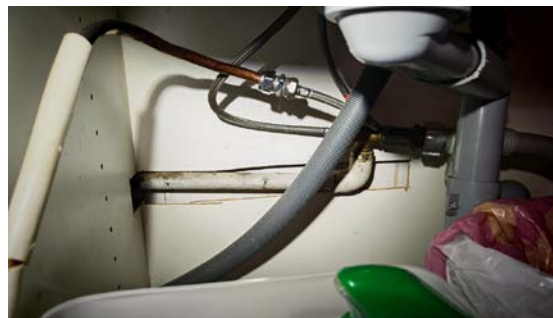
Basert på bilde, og fordeleerstock er tilkopleet bereder eier opplyser tilhører leiligheten ser det ut som det meste av rør er skiftet, men det er observert eldre kobberør under kjøkkenvask.

Rør under kjøkkenvask stemmer ikke overens med plast-rør synlig i kjeller.

- Det er ikke behov for utbedringstiltak siden anlegget fungerer i dag, men ut ifra alder kan skader plutselig oppstå på eldre anlegg.
- I forbindelse med oppgradering av våtrom vil det være naturlig med utskiftning av rør.

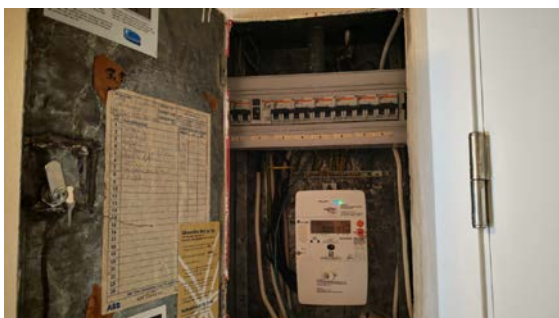
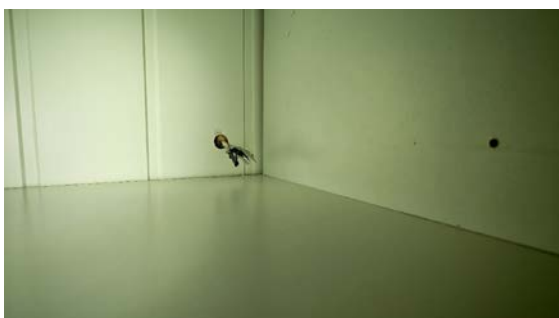
Eier viser at dimmer på soverom lager svak summelyd. Eier har forhørt seg med elektriker, som mener dimmeren er feil dimensjonert ift. last, men at dette ikke utgjør noen fare.
