# Innholdsrik enebolig med garasje og fjordutsikt. Oppussingsobjekt.

# Tilstandsrapport

Befaringsdato: 21.05.2025

Rapportdato: 30.06.2025

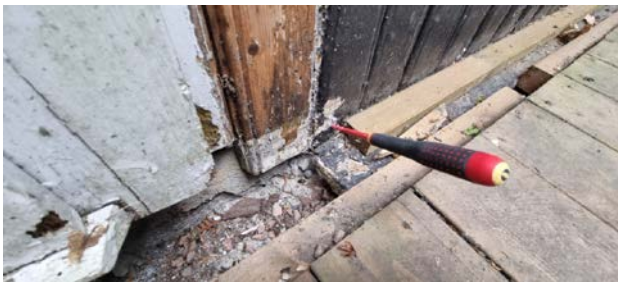
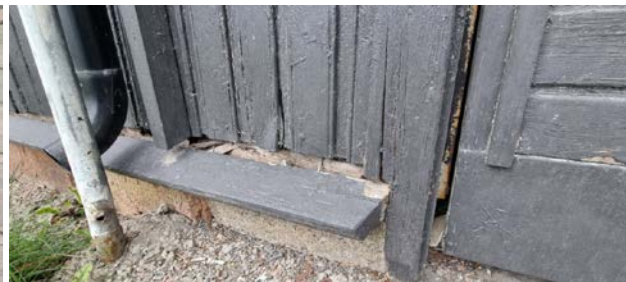
## TG 2 Takkonstruksjon/Loft

- Det er begrenset/dårlig ventilering av takkonstruksjonen.
- Det er påvist fuktskjolder/skader i takkonstruksjonen.

Det må gjøres tiltak for bedring av lufting, isolering og oppgradering av dampsperre.

Rotte problematikk må holdes under oppsyn.

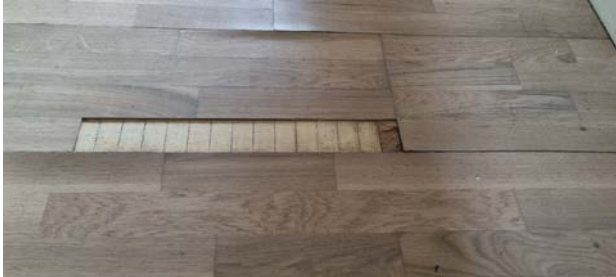
## TG 3 Etasjeskille/gulv mot grunn

Etasjeskillere består av trebjelkelag.  
Opprinnelig isolert med løsmasser.

- Målt høydeforskjell på over 30 mm gjennom hele rommet. Tilstandsgrad 3 gis med bakgrunn i standardens krav til godkjente måleavvik.

I 2.etasje er det målt 52mm avvik i gang.

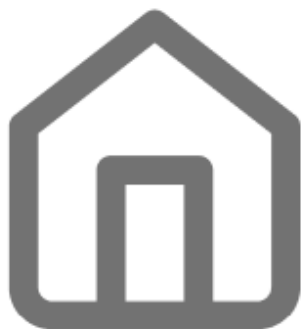
### Garasje

Garasje i tilknytning til bolig.

Det er behov for vedlikehold og utbedringer.  
Det er bla. registrert råteskader i bakdøren.

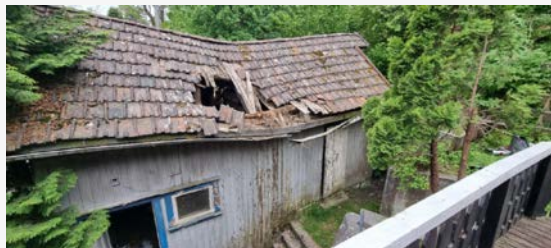
## Uthus

Bygget har delvis nedrast takkonstruksjon og det er store råteskader.
