Meieriveien 10, 1850 MYSEN

Midt i Mysen sentrum: Praktisk og pen selveierleilighet med terrasse og 2 soverom. 4.etg. med utsikt. Heis. Garasje.

Tilstandsrapport

Befaringsdato: 06.02.2024

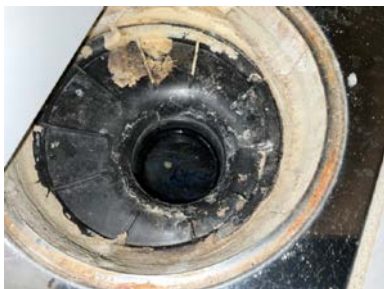
Vurdering av avvik:

- Det er påvist at høydeforskjell fra topp slukrist til gulv/synlig topp membran ved dørterskel er mindre enn 25 mm.
- Det er mulighet for at det kan forekomme vannlekkasje på våtrommet hvor vann ikke vil gå til sluk.

- Takstmannen har foretatt kontroll av fallforhold på våtrommet ved hjelp av en punktlaser. Målt ca. 10 mm fra ferdig overflate gulv ved dør til overkant sluk. Gulvet er ellers tilnærmet flatt. Eventuelt lekkasjevann vil ikke ledes til sluket fra alle deler av rommet.

- Over halvparten av forventet brukstid på tettesjikt og sluk er passert, og det er usikkert om tettesjiktet er rustet for dagens bruk med utstrakt dusjing og vannsøl. Tilstand forutsetter derfor tett dusjkabinett med avløp til sluket. Det er dog ingen garantier, og det er usikkert når tettesjikt må skiftes ut.

- Våtrommet kan fungere med dette avviket, det må dog gjøres utbedringer om avviket skal lukkes. Det vil imidlertid sjelden være økonomisk rasjonelt som et enkeltstående tiltak. Ved en eventuell renovering, påse at badet bygges med riktig fall til sluk.

Konsekvens/tiltak

- Sluket må sjekkes og rengjøres jevnlig.
- Installering av tett dusjkabinett anbefales.
- Overvåk tilstanden jevnlig. For å få tilstandsgrad 0 eller 1 må tettesjiktet skiftes ut, men tidspunktet for når dette er nødvendig er vanskelig å si noe om.

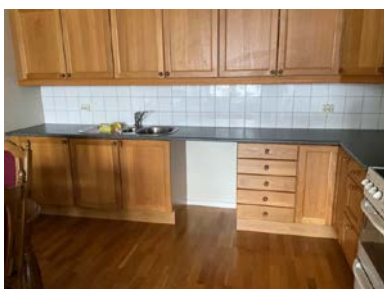
4. ETASJE > STUE/KJØKKEN

Avtrekk

Innvendige vannledninger er av plast (rør-i-rør). Det er besiktiget i rørskap. Utløp for eventuelt lekkasjevann ble lokalisert under fordelerskapet.

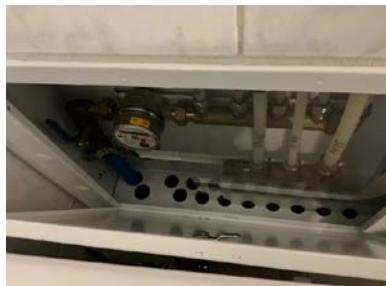
TO 1 Avløpsrør

Avløpsrør av plast.
