Langaveien 142, 2480 KOPPANG

Trivelig og velholdt helårshytte med solrike uteplasser og attraktiv beliggenhet. Gode jakt- og fiskemuligheter! Anneks

Tilstandsrapport

FRITIDSBOLIG

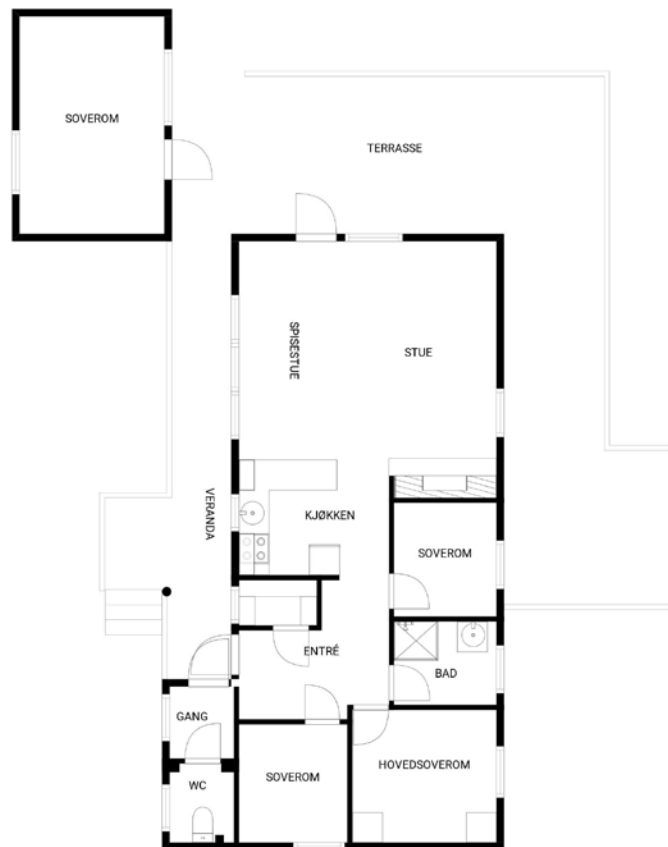
Plantegningen er en ikke målbart illustrasjon og avvik kan forekomme.

Plantegningen er ikke i målestokk og noe avvik kan forekomme.
Megler/selger tar ikke ansvar for evt. feil.

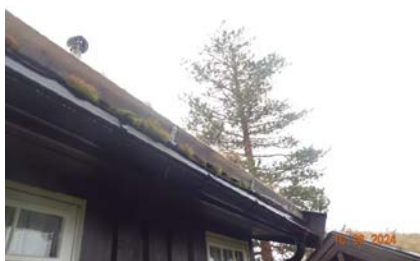
Vurdering av avvik:
• Det er påvist andre avvik:
Noe mosegroing ved torvhaldstokken.
Eier opplyser: Mose blir fjernet før salg.

Konsekvens/tiltak
• Andre tiltak:
Mose bør fjernes.

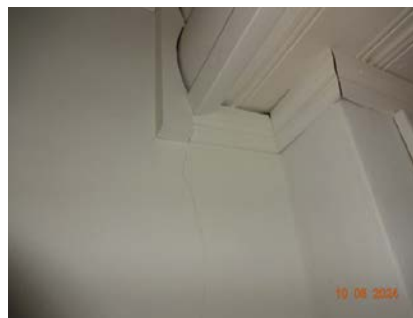
Vurdering av avvik:

- Det er påvist andre avvik:

Det er påvist riss i murpuss til pipe.

Eier opplyser: Riss blir utbedret før salg.

- Det må foretas tiltak for å lukke avviket.

Kostnadsestimat: Ingen umiddelbar kostnad

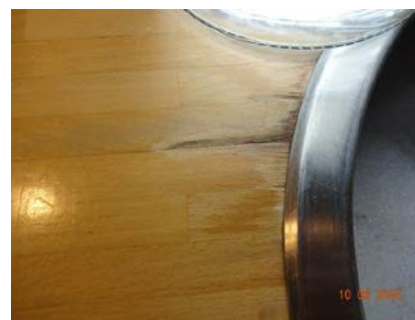
Kjøkkeninnredning med heltre benkeplate, over og underskap, speil fronter og rustfri kum.

Vurdering av avvik:

- Det er påvist andre avvik:

Fuktmerke i plate ved kum. Ved bruk av fuktmåler ble det registrert noe fuktighet.

Fuktsvelling i bunnplate under kum. Ved bruk av fuktmåler ble det ikke registrert forhøyede verdier.

- Det må foretas tiltak for å lukke avviket.

Kostnadsestimat: Under 10 000

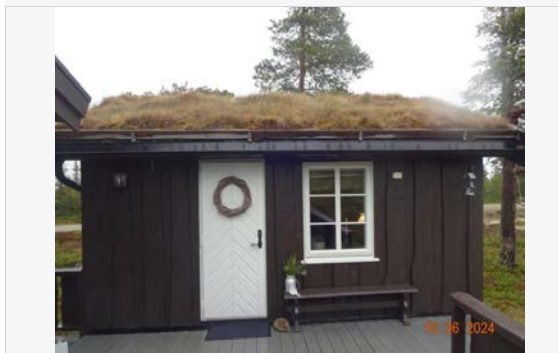
Anneks

**Anvendelse**

Soverom.

Tatt bort delevegg i anneks, utvidet soverom. Tidligere bod. Utført i 2021. Utført av: egeninnsats.

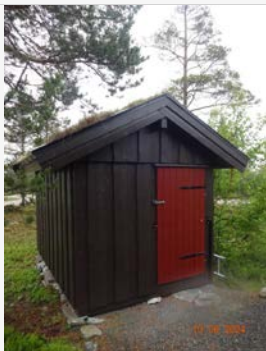
Frittliggende utebod

Anvendelse

Lager.
