Langaveien 142, 2480 KOPPANG

Trivelig og velholdt helårshytte med solrike uteplasser og attraktiv beliggenhet. Gode jakt- og fiskemuligheter! Anneks

Befaringsdato: 10.06.2024

Tilstandsrapport

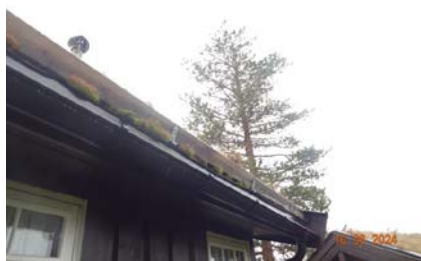
Vurdering av avvik:
• Det er påvist andre avvik:
Noe mosegroing ved torvhaldstokken.
Eier opplyser: Mose blir fjernet før salg.

Konsekvens/tiltak
• Andre tiltak:
Mose bør fjernes.

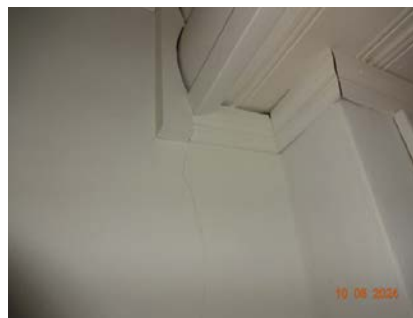
Det er påvist riss i murpuss til pipe.

Eier opplyser: Riss blir utbedret før salg.

- Det må foretas tiltak for å lukke avviket.

Kostnadsestimat: Ingen umiddelbar kostnad

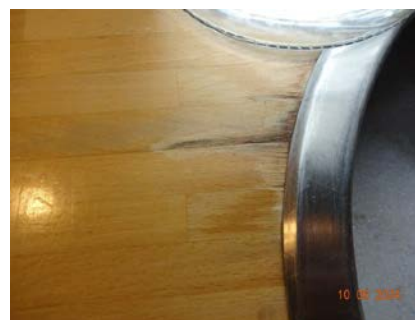
Fuktmerke i plate ved kum. Ved bruk av fuktmåler ble det registrert noe fuktighet.

Fuktsvelling i bunnplate under kum. Ved bruk av fuktmåler ble det ikke registrert forhøyede verdier.

- Det må foretas tiltak for å lukke avviket.

Kostnadsestimat: Under 10 000
