Wesenbergsmauet 4, 5003 BERGEN

**Superfin 3-roms toppleilighet
med utsikt over byen. Fasade og
tak fra 2025. Sentral og populær
beliggenhet!**

Tilstandsrapport

BORETTLAGSLEILIGHET (I BLOKK)

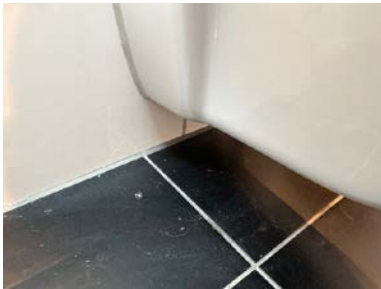
3. ETASJE > BAD (3,8 M²)

- Det er påvist andre avvik:
- Sprekk i veggflis ved innfesting av toalett.

📍 TG 2 Overflater Gulv

- Det er påvist andre avvik:
- Det er registrert bom i enkelte fliser, som betyr at flisene har sluppet fra underlaget/limet.

- Andre tiltak:
- Flis med sprekk må skiftes for å lukke avviket, men avviket utgjør en begrenset risiko.

- Andre tiltak:
- Tiltak vurderes som ikke nødvendig i dag, men man må være oppmerksom på at fliser med bom kan løsne og på sikt medføre mekanisk skade eller lekkasje i bakenforliggende membran.

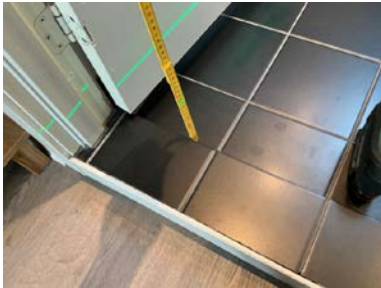
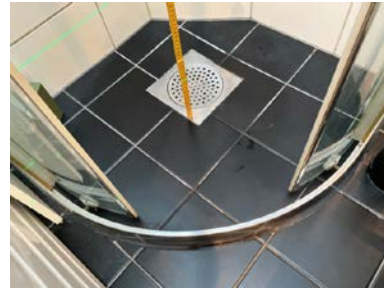
3. ETASJE > BAD (3,8 M²)

- Avvik: Mer enn halvparten av forventet brukstid er passert på membranløsningen.
- Avvik: Ukjent utførelse/dokumentasjon.

TG 2 Sluk, membran og tettesjikt

- Overvåk tilstanden jevnlig. For å få tilstandsgrad 0 eller 1 må tettesjiktet skiftes ut, men tidspunktet for når dette er nødvendig er vanskelig å si noe om.
- Det anbefales å installere et dusjkabinett for å spare overflater for belastning med fritt vann, for noe lengre brukstid. Sluk bør kontrolleres jevnlig. For å oppnå bedre tilstandsgrad (TG 0/TG 1) må det påregnes oppgradering. Eldre membraner svekkes naturlig over tid, noe som kan medføre redusert tettefunksjon og øke risikoen for utettheter og fuktskader på sikt.

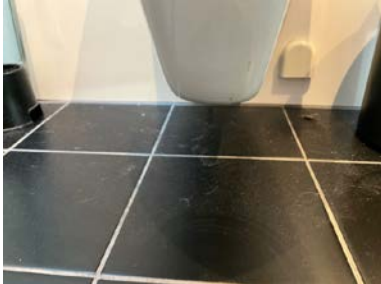
3. ETASJE > BAD (3,8 M²)

1 TG 1 Ventilasjon

Elektrisk vifte med fuktføler. Tilluft via luftespalte under dør.

Det ble foretatt kontroll av fukt i treverk med pigger. Ingen utslag ved kontroll.
