# Tilstandsrapport

Boligbygg med flere boenheter

Sjøgata 33 B 13, 8006

BODØ kommune

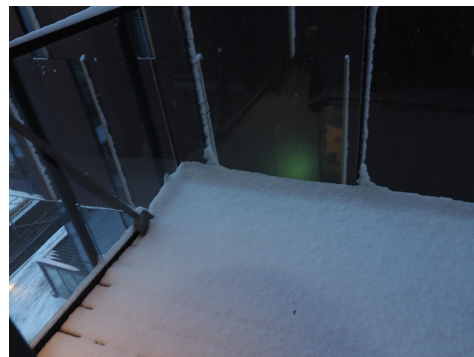
### ! TG 1 Balkonger, terrasser og rom under balkonger

Balkong/ plattinger i imp tre med spaltegulv. Balkong på ca 5 m<sup>2</sup>. Rekkverk i Aluminium med glass

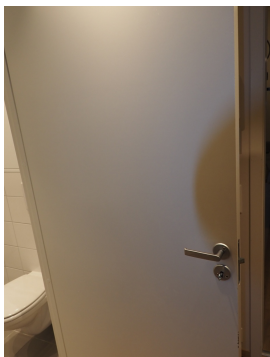
Badet er fra byggeår og det er dokumentert utførelse av våtroms membran. Det er hvit profil innredning, Wc og dusjhjørne, Fliser på gulv og brystningsfliser. Varme i gulv.

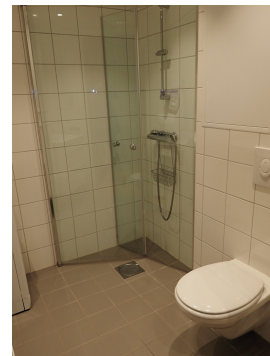
#### ! TG 1 Sluk, membran og tettesjikt

Membranen ligger skjult i konstruksjon og kan ikke kontrolleres uten å gjøre destruktive inngrep ved å demontere fliser. Noe som ikke ble gjort på befaringen, membran vurderes dermed utifra alder. Synlig membran rund sluk.

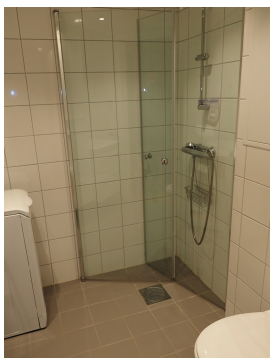
#### ! TG 1 Overflater Gulv

Fliser på gulv med fall til sluk

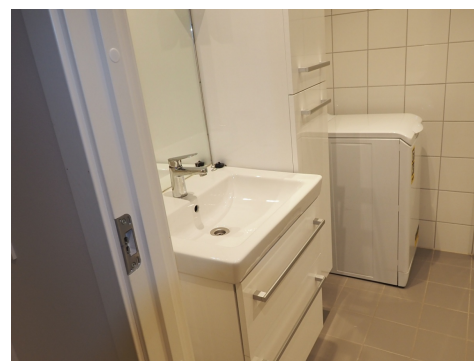
#### ! TG 1 Ventilasjon

Våtrommet er koblet til balansert ventilasjonsanlegg.

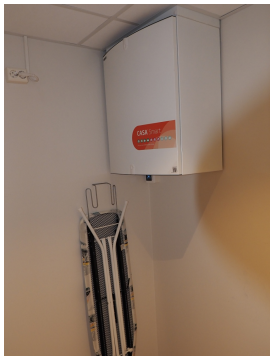
### Tilliggende konstruksjoner våtrom

. Det ble utført fuktsøk på våtrommet, ingen anmerkninger. Badet har baderomskabin i betong og det er ikke praktisk mulig å gjennomføre boring av hull for fuktsøk. En baderomskabin er en forhåndsprodusert del som settes inn i bygget i stedet for at badet bygges på stedet, ofte som et totalt og ferdig bad.
