# Tilstandsrapport

Boligbygg med flere boenheter

Evangenga 66, 2150 ÅRNES

Befaringsdato: 04.10.2024

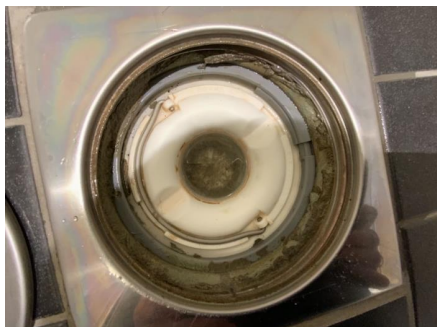
#### TE 1 Sluk, membran og tettesjikt

Det er plastsluk og smøremembran med dokumentert utførelse.

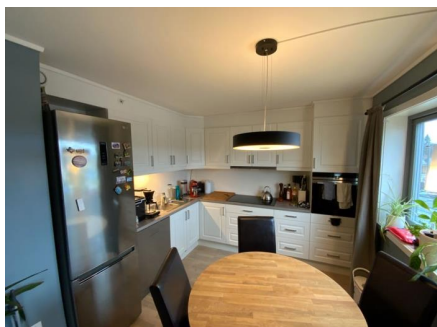
### Overflater og innredning

Kjøkkeninnredning med profilerte fronter. Laminat benkeplate. Stål oppvaskum. Kjøleskap og oppvaskmaskin. Innebygget stekeovn og nedfelt 90 cm induksjonstopp. Hvitevarer har ikke vurdert tilstand.

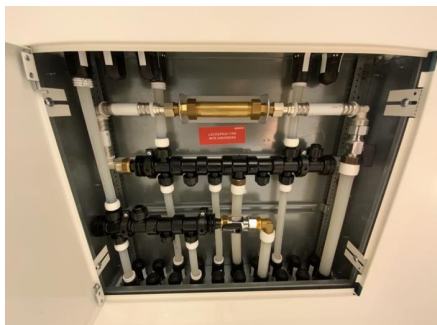
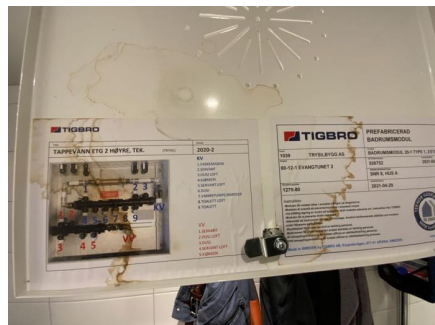
### 📍 TG 1 Vannledninger

Innvendige vannledninger er av plast (rør i rør). Det er besikket i rørskap.
