Tevannsbakken 17

**Lys og moderne 3-roms i 2. etasje  
med uteplass, god standard og  
nærhet til ALT!**

| Tilstandsrapport ..... | 30 |

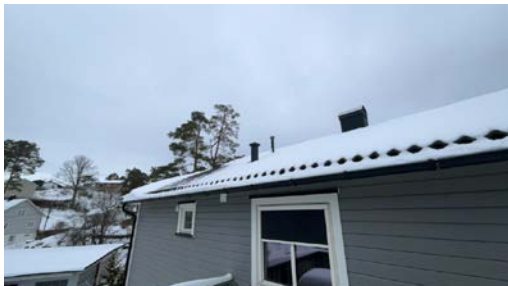
Avvik: Mer enn halvparten av forventet brukstid er passert på taktekingen.

Utsnitt taktekkning.

- Overvåk tilstanden jevnlig. For å få tilstandsgrad 0 eller 1 må tekkingen skiftes ut, men tidspunktet for når dette er nødvendig er vanskelig å si noe om.

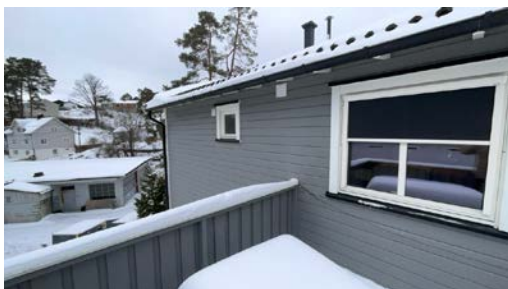
Veggene har bindingsverkskonstruksjon fra byggeår.  
Fasade/kledning har liggende bordkledning.

Det er utført skifte av utvendig kledning og etterisolering av borettslaget i nyere tid.

Utsnitt veggkonstruksjon.

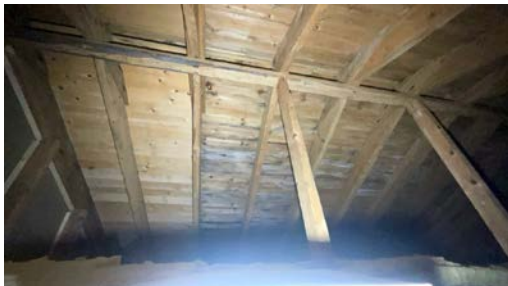
- Det er påvist fuktskjolder/skader i takkonstruksjonen.

Utsnitt takkonstruksjon.

Takkonstruksjon må overvåkes og utbedres etter behov.

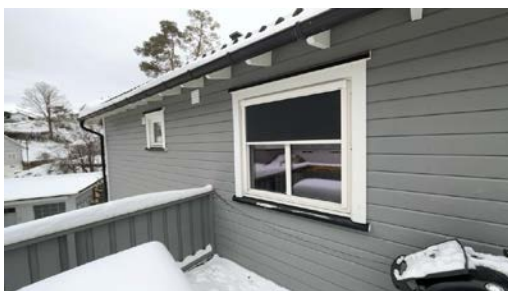
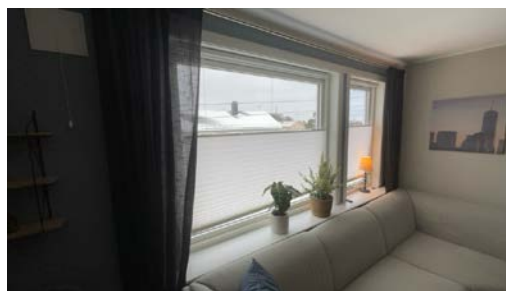
Avvik: Vindu på kjøkken er ødelagt, med bøyde aluminiums hengsler som står i spenn.

Utsnitt vinduer.

Vindu mot kjøkken må nok skiftes for normal funksjon.

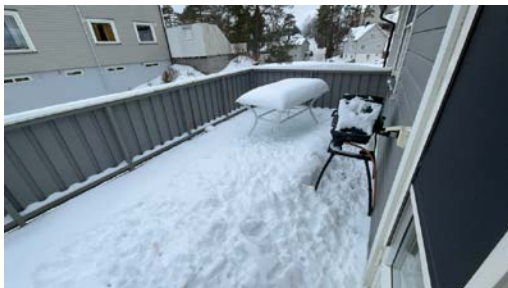
Terrasse i tre med rekker i tre.

Det er en fare for skjulte feil og avvik på grunn av snø- og isdekke.

Utsnitt terrasse.

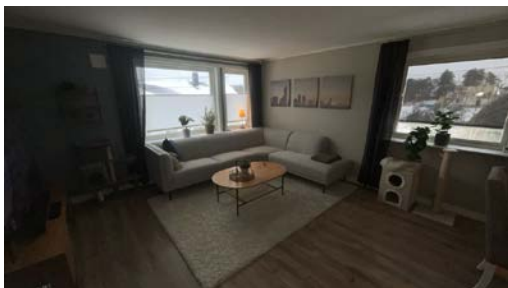
Utsnitt overflater.

Det må beregnes utbedringer av overflater for TG:1.

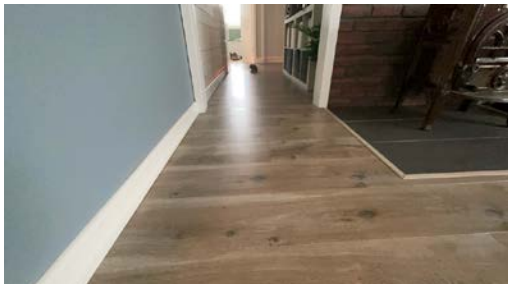
- Det er målt høydeforskjell på mellom 15-30 mm gjennom hele rommet. Tilstandsgrad 2 gis med bakgrunn i standardens krav til godkjente måleavvik.

Høydeforskjeller kontrollert.

- For å få tilstandsgrad 0 eller 1 må høydeforskjeller rettes opp. Det vil imidlertid sjelden være økonomisk rasjonelt som et enkeltstående tiltak i en bolig som dette. Dersom boligen en gang skal renoveres, kan man vurdere slike tiltak.

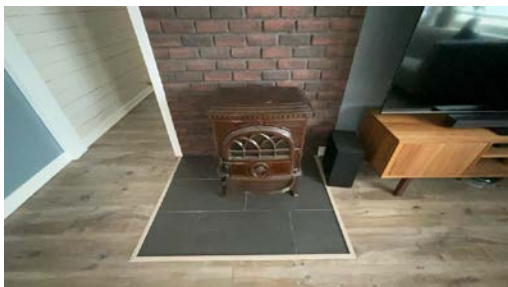
Murt pipe med ildsted lokalisert i stue.  
Ildsted står på areal med flis.

Feieluke er lokalisert i kjeller.

Ildsted.

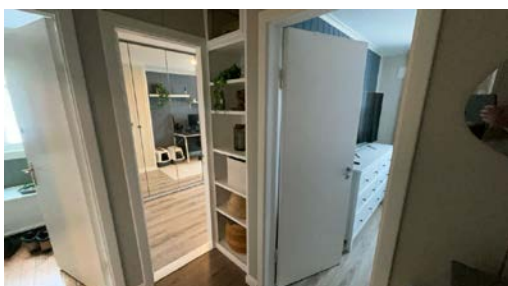
- Det er påvist avvik som tilsier at det bør foretas tiltak på enkelte dører.

Utsnitt innerdører.

- Enkelte dører må justeres.
- Det bør foretas tiltak på enkelte dører.

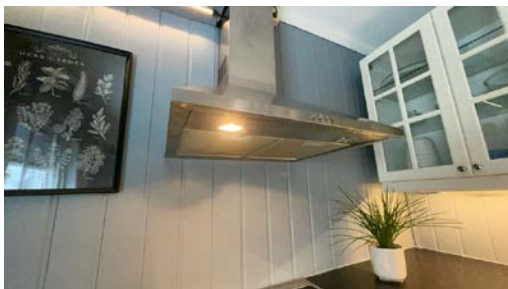
Det er kjøkkenventilator med avtrekk ut.

Avtrekk kjøkken.

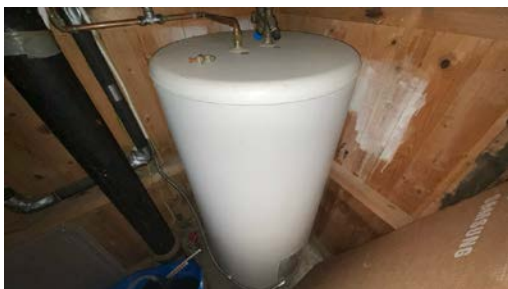
Avvik: Det er påvist at varmtvannstank er over 20 år

Varmtvannstank.

- Det er ikke behov for utbedringstiltak siden tanken fungerer i dag, men ut ifra alder kan skader plutselig oppstå på eldre tanker.

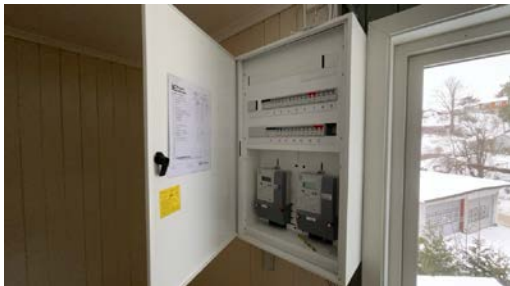
Sikringskap.

Med tanke på manglende dokumentasjon, så anbefales det en kontroll av anlegget.
