Markeveien 14, 5012 BERGEN

**Stor 3(4)-roms eierleilighet med
attraktiv beliggenhet i hjertet av
sentrum | Fast garasjeplass | 2
balkonger | Heis**

Leilighet
 Markeveien 14
 5012 Bergen

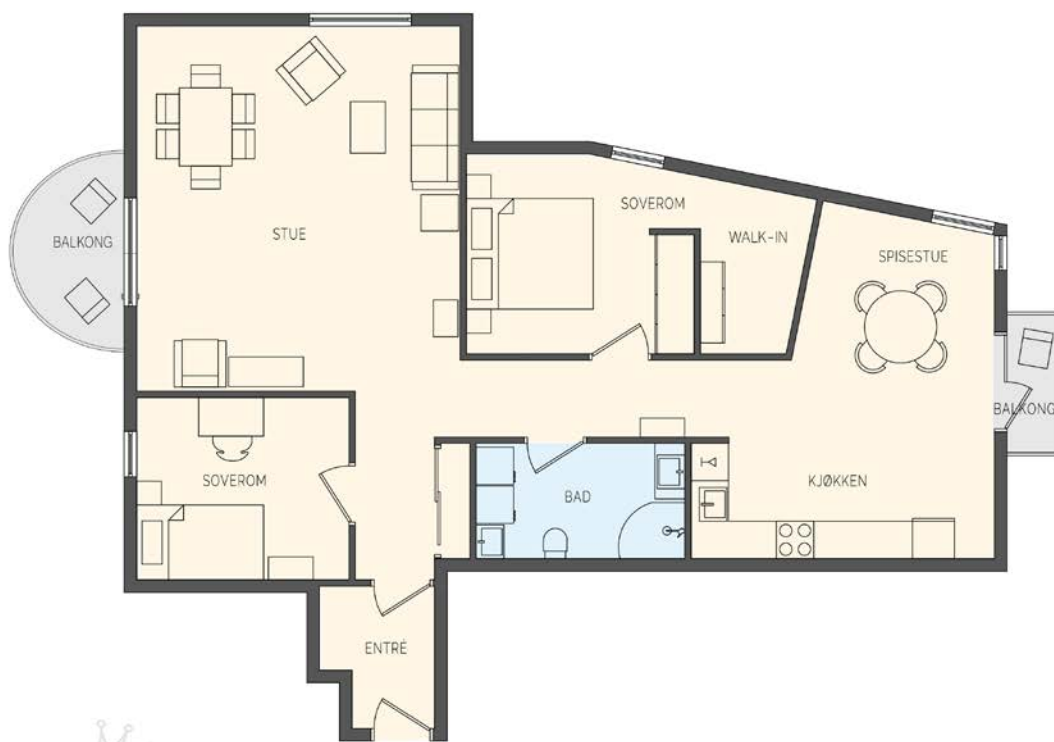
Dagens planløsning - Plantegningen er ikke i målestokk og noe avvik kan forekomme.

BRA-i: 108 m² Entré, gang, mellomgang, bad/vaskerom, soverom med walk-in closet, soverom 2, stue, spisestue og kjøkken.

illustrasjonen er ikke en teknisk tegning og avvik kan forekomme.
