## Praktisk og lettstelt leilighet med alt på et plan 2 soverom og inngang på bakkeplan!

# Tilstandsrapport

- Boligbygg med flere boenheter
- Bråtheia 32B , 3750 DRANGEDAL
- DRANGEDAL kommune
- gnr. 32, bnr. 323
- Andelsnummer 5

Befaringsdato: 05.12.2025      Rapportdato: 09.12.2025      Oppdragsnr.: 15711-2064      Referansenummer: UQ8766

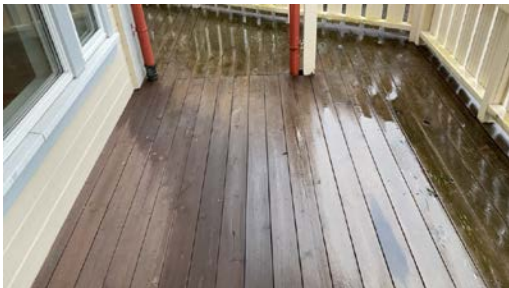
#### 1 TG 1 Balkonger, terrasser og rom under balkonger

Det er terrasse i trekonstruksjon.

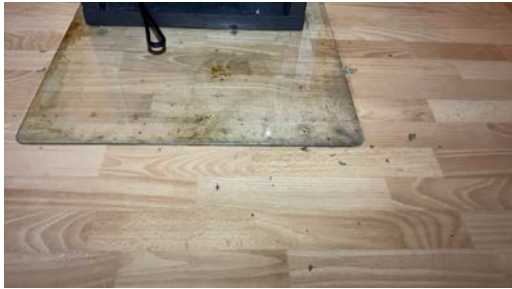
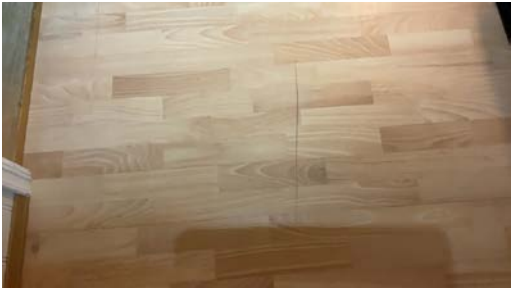
#### 1 TG 2 Overflater

**Vurdering av avvik:**  
• Det er avvik:  
Det er bruksmerker og bruksslitasje. Det er svimerker i belegget ved peisovnen.

**Konsekvens/tiltak**  
• Tiltak:  
Behovet for tiltak vil i stor grad være bestemt av estetiske hensyn.

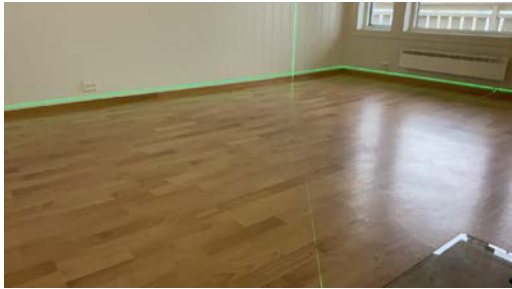
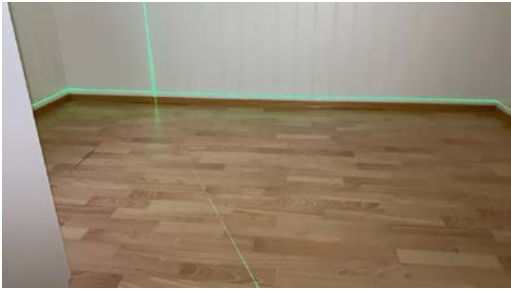
#### 1 TG 1 Etasjeskille/gulv mot grunn

Gulv på grunn er av betong.

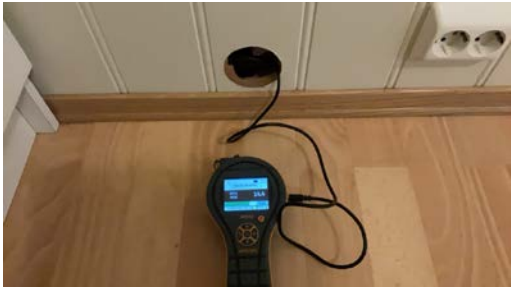
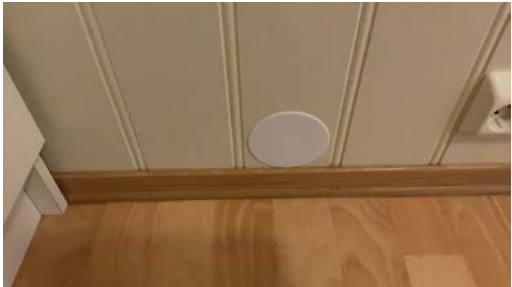
Hulltaking er foretatt uten å påvise unormale forhold.

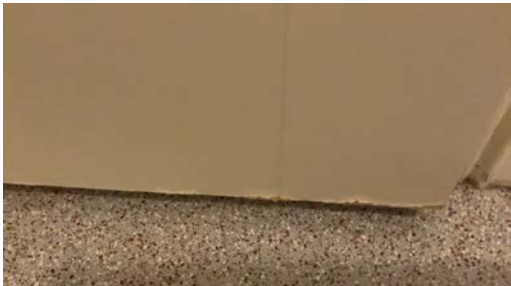
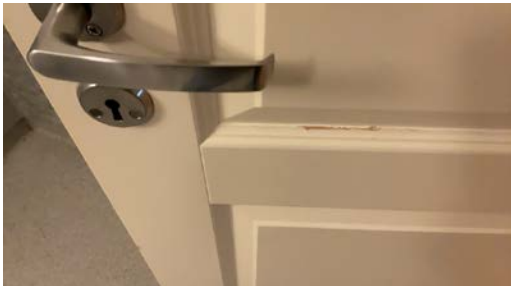
## Innvendige dører

Innvendige dører er trefyllingsdører.

Dørene har alders- og bruksslitasje. Døren til badet er treg å åpne/lukke, og har fuktsvelling.

Dørene har behov for justering og vedlikehold. Dørbladet til badet bør vurderes å skiftes.

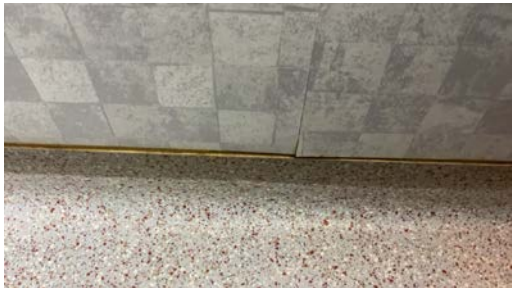
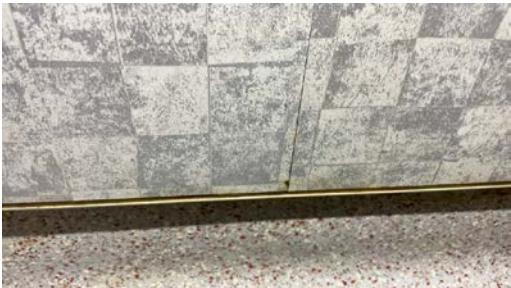
## UNDERETASJE > BAD/VASKEROM

- Overflaten har fuktskade

Det er noe fuktsvelling nederst på platene, i dusjhjørnet.

- Dersom det ikke gjøres tiltak, kan dette medføre oppfukting, oppsvelling og forringelse av materialer over tid og fuktskader på tilstøtende konstruksjoner.

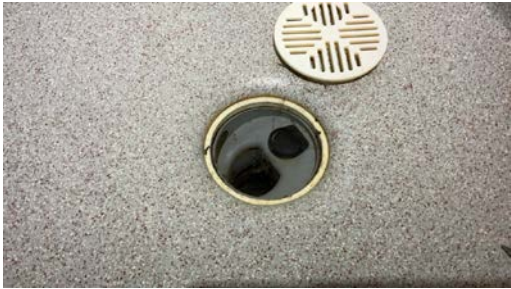
### Sluk, membran og tettesjikt

- Det er viktig å merke seg at levetiden til en membran varierer basert på kvalitet, installasjon og bruk. Eldre membraner kan bli sprø og sprekke opp, noe som fører til at de mister sin vanntettende funksjon. Dette kan resultere i vannlekkasjer gjennom vegger og gulv og fuktskader.

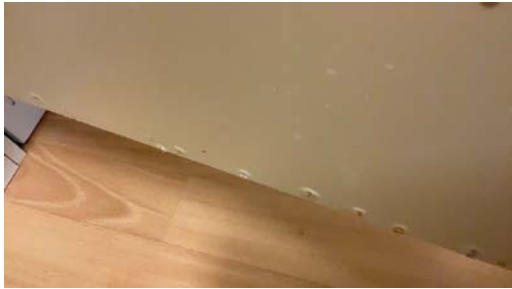
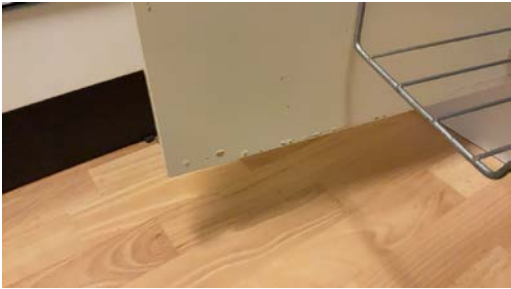
Det er noe fuktsvellede fronter ved oppvaskbenken.

Behov for tiltak i stor grad vil være påvirket av personlig smak og ønsker.

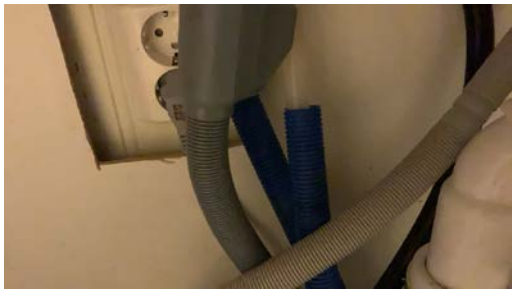
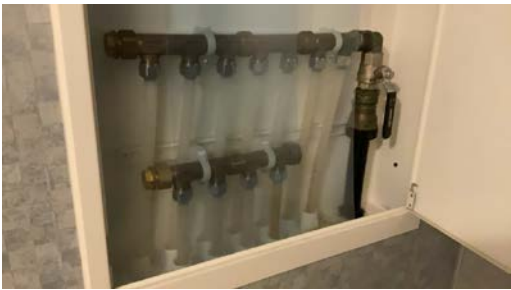
- Det er påvist at eventuelt lekkasjevann fra rør i rør system ikke ledes til sluk eller annen kompenserende løsning.

Det er ikke benyttet veggbox eller avsluttende mansjetter ved vannrør i kjøkkenbenk. Dette må monteres for at funksjonen for kontrollert lekkasje til rørskapet skal fungere.

- Det bør foretas tiltak på anlegget som sikrer bedre løsning på eventuelt lekkasjevann fra rør i rør system.

Det bør monteres veggbox og avsluttende mansjetter ved vannrør i kjøkkenbenk for å sikre at eventuelt lekkasjevann ledes kontrollert til rørskapet.

Manglende tiltak medfører økt risiko for vannskader i bygningskonstruksjonen ved en eventuell lekkasje.

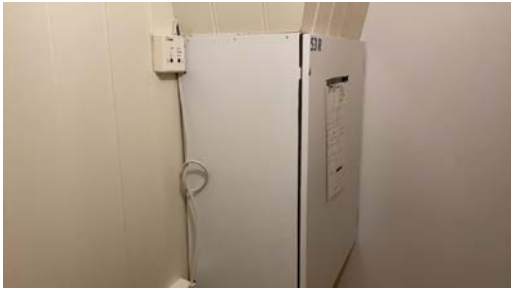
### TG 1 Varmtvannstank

Varmtvannstanken er på ca. 120 liter.
