# Ferieleilighet nær sjøen, i idylliske omgivelser! Parkering og ingen fellesgjeld!

Velkommen til Gamle Kragerøvei 73B!

Befaringsdato: 07.05.2026

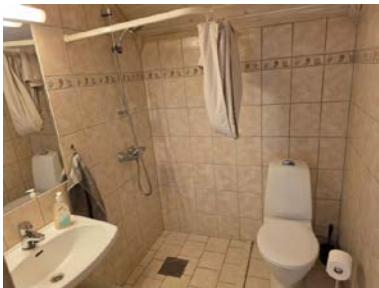
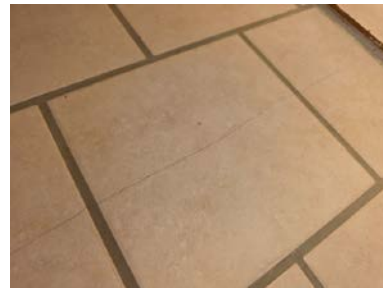
Våtrommet har omfattende sprekkdannelse i gulvfliser som kompromitterer gulvets fuktsikring. Tetningssjikt og membranens tilstand kan ikke verifiseres.

Flere sprukne flis

Våtrommet bør totalrenoveres for å sikre tilfredsstillende fuktsikring og funksjon.

Sprekkdannelse i gulvfliser medfører økt risiko for fuktinntrenging til underliggende konstruksjoner, noe som kan føre til skjulte skader og redusert levetid på bygget.

Alle forhold med tettesjikt, membran og sluk må dokumenteres ved renovering for å redusere usikkerhet og risiko for fremtidige fuktskader.

**Kostnadsestimat: 100 000 - 200 000**

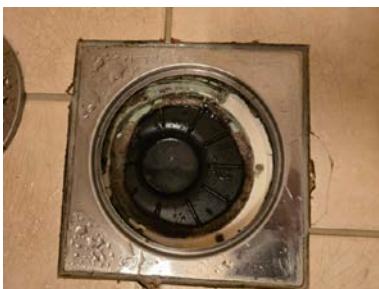
Mye sprukne flis rundt sluket

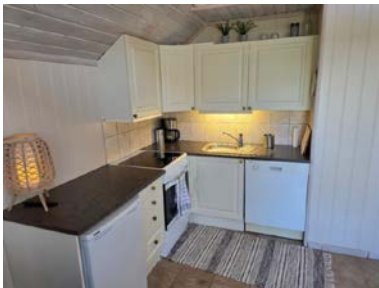
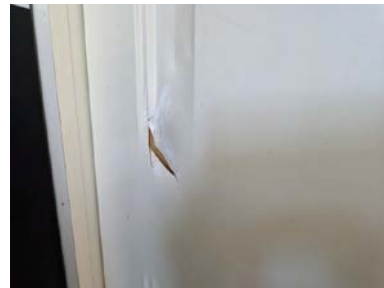
- Det er påvist skader på overflater/kjøkkeninnredning utover normal slitasjegrad.

Det er skade i kjøkkenfronten under vasken.

- Det må påregnes lokal utbedring/utskiftning.

Skaden i kjøkkenfronten under vasken bør utbedres for å hindre videre forringelse og unngå økt risiko for fuktskader eller ytterligere slitasje på innredningen.

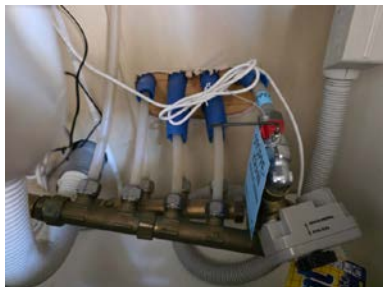
Rørforgrening er plassert under vasken på kjøkkenet. Stoppekran er også lokalisert her, og den fungerer som den skal.
