Grorudveien 39A, 0976 OSLO

**Romslig 2-roms med stort  
potensial | Stor balkong |  
Oppussingsobjekt | Stille og  
fredelig**

# Tilstandsrapport

# Andelsnummer 3

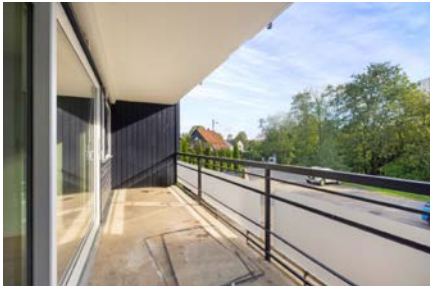
### TG 3 Overflater

- Det er stedvis påvist synlige skader på overflater.

Eldre overflater med slitasje, samt heksesot/støvkondens på enkelte av overflatene. Riss- og sprekkeannelser på enkelte av overflatene.

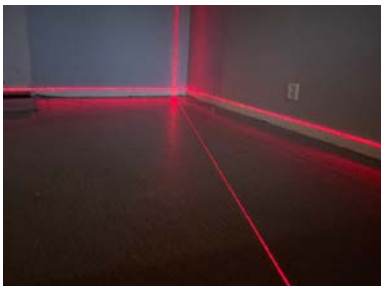
- Det er målt høydeforskjell på mellom 15-30 mm gjennom hele rommet. Tilstandsgrad 2 gis med bakgrunn i standardens krav til godkjente måleavvik.
- Målt høydeforskjell på mellom 10 - 20 mm innenfor en lengde på 2 meter. Tilstandsgrad 2 gis med bakgrunn i standardens krav til godkjente måleavvik.

Det ble registrert skjevheter/plan- og helningsavvik. I slike bygninger av denne alderen må man påregne skjevheter på gulvflatene.

Etasjeskille er kontrollert med krysslaser.

- For å få tilstandsgrad 0 eller 1 må høydeforskjeller rettes opp. Ytterligere undersøkelser må foretas for å få kartlagt omfanget for utbedring.

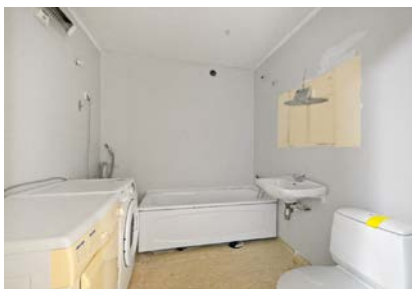
Eldre bad med begrenset gjenværende levetid. Sluk og gjennomføringer uten synlig membran. Sluk med rust på skruene. Skjulte konstruksjoner slik som tettesjikt (membran) bak overflatene har passert anbefalt brukstid. Dokumentasjon på utførelse er ikke fremlagt for takstmannen. Vann fra sisterna på klosett renner mer enn normalt/kontinuerlig til potta. Og det mangler spyleknapp. Det ble registrert defekt gulvbelegg. Motfall mot sluk på baderomsgulvet.

- Manglende oppgradering av våtrommet medfører høy risiko for at konstruksjonene ikke vil tåle vanlig bruk av vann eller lekkasjer. Selv om det er dusjkabinett, er det fortsatt en betydelig risiko for at våtrommets konstruksjoner ikke tåler lekkasjer. Dette kan føre til fuktskader på tilstøtende konstruksjoner.

For å få tilstandsgrad 0 eller 1 må våtrommet må renoveres. Ved en eventuell renovering anbefales at forhold med tettesjikt, våtsone, sluk m.m. må dokumenteres.

**Kostnadsestimat: 100 000 - 300 000**

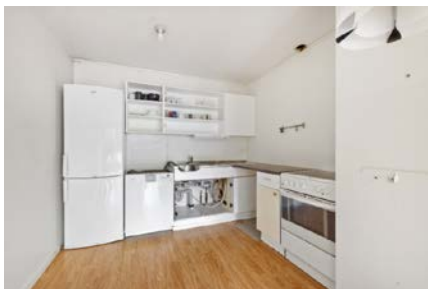
Kjøkkeninnredning med malte glatte fronter, benkeplate i laminat og rustfri benkebeslag med oppvaskkum.

- Det er påvist at overflater/kjøkkeninnredning har omfattende skader.

Eldre innredning med slitasje, skader, fuktskjolder og som mangler bruksfunksjoner/løsninger som er forventbart på et kjøkken. Som blant annet automatisk lekkasjestopper, komfyrvakt og ventilator.

Utskifting av kjøkkenet må påregnes.

**Kostnadsestimat: 50 000 - 100 000**

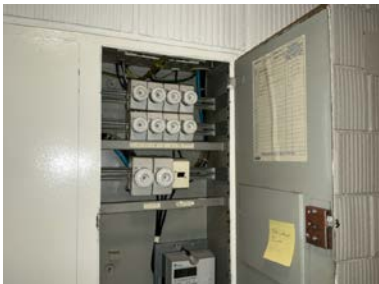
Den elektriske installasjonen fremstår som underdimensjonert i forhold til dagens bruksmønster og behov. Anlegget er av eldre dato og har behov for oppgradering og utbedringer. Det ble registrert enkelte løse stikkontakter samt usikrede ledninger. Det anbefales oppgradering til automatsikringer for å ivareta sikkerhet, brukervennlighet og fremtidig vedlikehold.

Skrusikringer i sikringsskap plassert i gang/fellesareal.

**Kostnadsestimat: 10 000 - 50 000**
