Fagervollvegen 23, 4260 TORVASTAD

# Eksklusivt funkishus med takterrasse | Hele 6 soverom | 2 bad | Vaskerom med bi-inngang

| Tilstandsrapport ..... | 60 |

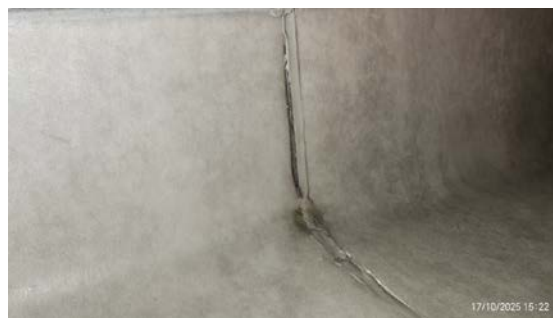
- Det er påvist at gulvoverflaten har sprekker.

Skade sveis til venstre etter dør + under vask.

- Sprekker i et vinylbelegg kan føre til at vann trekker ned i gulvkonstruksjonen med påfølgende fukt/råteskader.

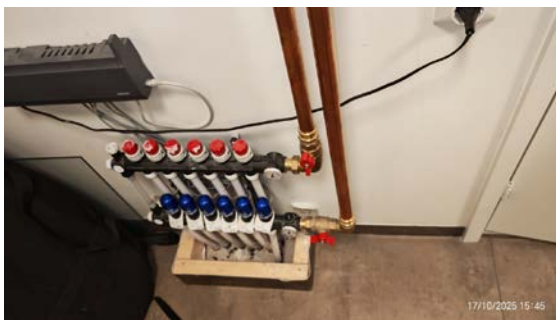
- Det er påvist andre avvik:  
Installasjonen er begrenset eller manglende sikret mot lekkasje.

Manglende lekkasjesikring vil øke risikoen for skade ved evt. lekkasje.

Iht. Byggforsk - Vannbåret gulvvarme. Rørsystem og dimensjonering (Byggdetaljer 552.111 - 2020) skal :

"Gulvvarmefordelere blir montert i fordelerskap. Fordelerskap med gjennomføringer må være vannrette for å sikre mot vannlekkasje fra komponentene inne i skapet. Vannlekkasje kan da samles opp og ledes til et avløp via et dreneringsrør. En annen løsning kan være å montere en lekkasjearmsler med fuktfølere inne i skapet."

- Det må foretas tiltak for å lukke avviket.
