Fritidsbolig i spektakulære omgivelser | 2 båtplasser og 3 parkeringsplasser!

- Fritidsbolig
- Gjernestangen 82, 4990 SØNDELED
- RISØR kommune
- # gnr. 29, bnr. 62

Tilstandsrapport

FRITIDSBOLIG

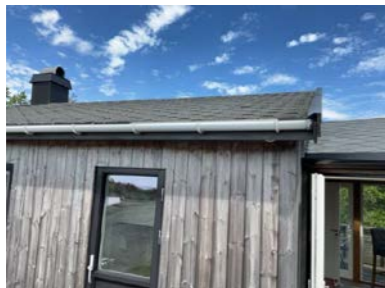
TG 1 Nedløp og beslag

Takrenner og nedløp av plastbelagt stål.
Det er en mindre del med takrenner av plast.

TG 1 Veggkonstruksjon

Yttervegger av bindingsverk med trekledning.
