Rånesveien 253, 6531 AVERØY

**Lun og tilbaketrukket fritidsbolig  
med sjøutsikt og båt plass.**

# Tilstandsrapport

## FRITIDSBOLIG

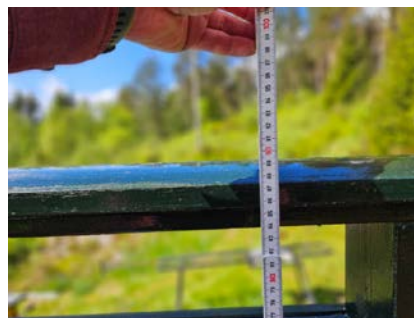
Rekkverk målt til underkant av 90 cm

- Det er ikke krav om utbedring av åpninger i rekkverk til dagens forskriftskrav.
- Det er ikke krav om utbedring av rekkverkshøyde opp til dagens forskriftskrav.

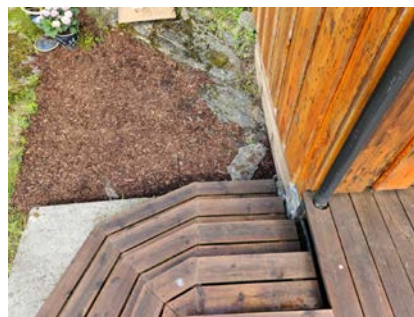
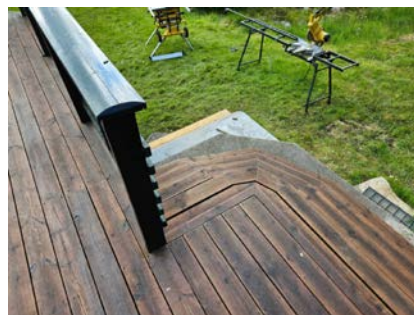
Det må monteres rekkverk/håndløpere i trappen for å unngå personskafer.

**Kostnadsestimat: 10 000 - 50 000**

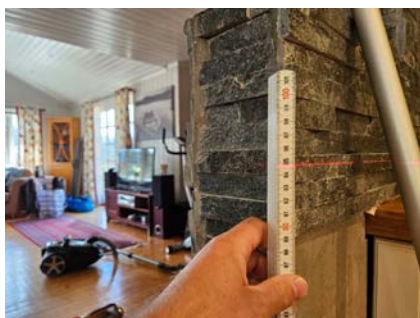
## ! TG 1 Etasjeskille/gulv mot grunn

Boligen er utført med etasjeskille av trevirke. Det er målt ca. 2 mm. høydeforskjell på gulv på kjøkkenet over en lengde på ca. 2 m.

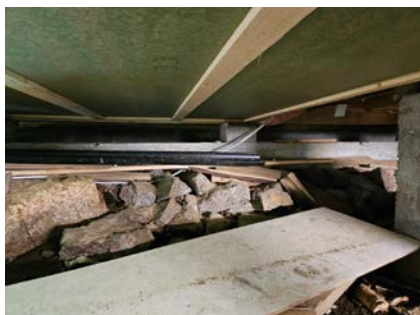
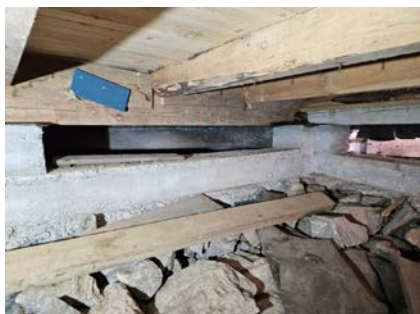
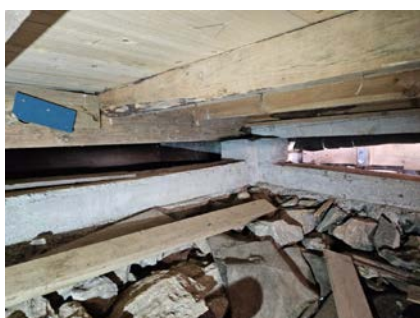
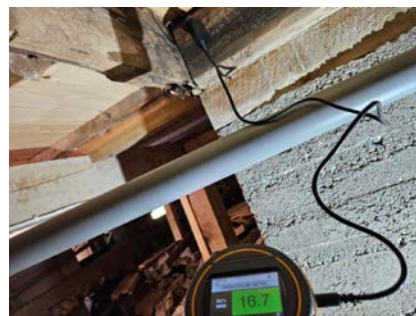
## ! TG 3 Krypkjeller

Boligen har krypkjeller med tilgang fra boden. Begrenset tilgang til krypkjeller for "gammel" hytten.

- Det er ikke adgang til deler av krypkjelleren. Kryp kjeller er kun vurdert i tilgjengelige deler. Kryp kjeller regnes for å være en risikokonstruksjon som er utsatt for fukt- og råteskader i bunnsvill, trebjelkelaget og andre tilstøtende konstruksjoner, på grunn av fuktighet fra grunnen og kondensering ved temperaturforskjeller. Selv om det ikke er avdekket tegn på skader, betyr ikke dette nødvendigvis at det ikke foreligger skader i eller i forbindelse med krypkjelleren.
- Det er påvist skader på konstruksjoner i kryp kjeller som er forårsaket av råte eller sopp.
- Det er stedvis påvist fuktnivå som tilsier at konstruksjonen kan ha fuktskader.

- Vær oppmerksom på denne risikoen, overvåk tilstanden og undersøk dette nærmere, helst med hjelp av en fagkyndig.
- Overvåk konstruksjonen jevnlig. Avviket kan medføre behov for tiltak, men bør observeres over tid.

Priskonsekvens er medtatt for en fagkyndig kontroll av kjelleren og ikke fremtidige eventuelle utbedringer.

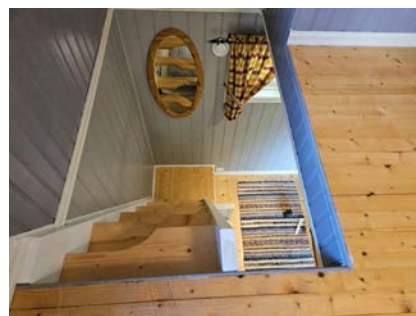
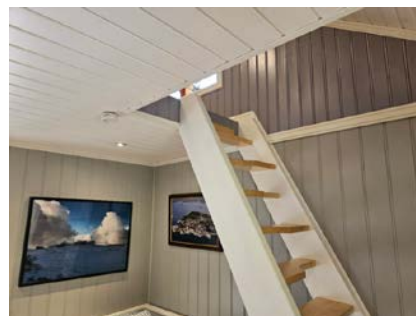
## TO 3 Innvendige trapper

Boligen er utført med en malt tretrapp opp til hems.

- Rekkverk må monteres for å lukke avviket.
- Håndløper bør monteres, men det var ikke krav på byggetidspunktet.

Det må etableres rekkverk og håndløper i trappen om denne fortsatt skal brukes. Bruk av trappen risikerer potensielt personskader.

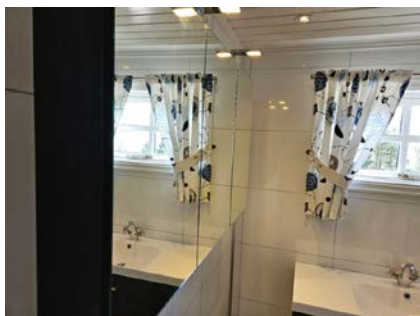
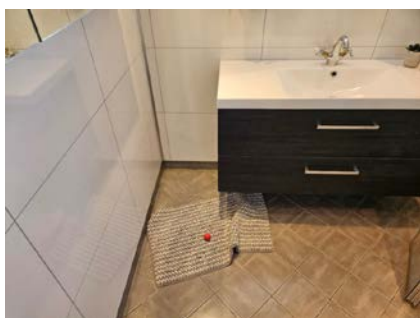
Gulvet er belagt med flis med elektriske varmekabler. Veggene er kledd med flis og baderomsplater. Det innvendige taket er av malte paneler. Badet har en farget baderomsinnredning av skuffer i glatte/slette fronter. Den heldekkende servantplaten har ett armatur. Over er det hengt et speil med belysning.

- Veggmontert dusj med glassvegger
- Elektrisk vifte

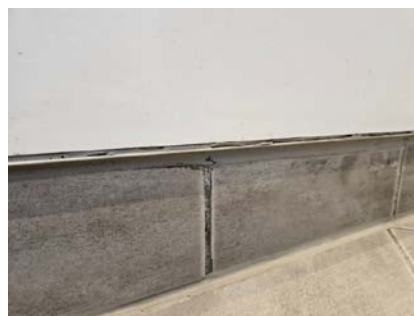
## HOVEDETASJE > BAD

### TG 2 Overflater Gulv

- Det er påvist avvik i fallforhold til sluk i forhold til krav i forskrift på byggetidspunktet.

- Til tross for avviket i fall/høydeforskjell til sluk, vil gulvet fortsatt kunne lede vann mot sluket, men med redusert effektivitet. Dette kan potensielt øke risikoen for vannansamling i enkelte områder av badet.

Avviket gir grunnlag for at konstruksjonen overvåkes jevnlig. Som minste tiltak er dørterskelen hevet for å ivareta anbefalingen om en høyde forskjell fra topp terskel til topp sluk på minimum 25 mm. Skal konstruksjonen oppnå TG 0 eller TG 1 må avviket utbedres.

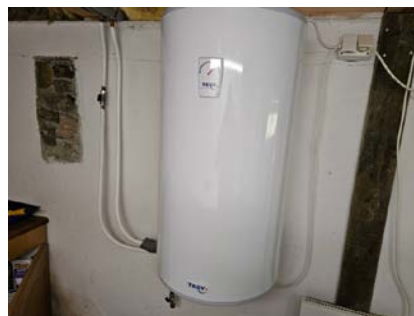
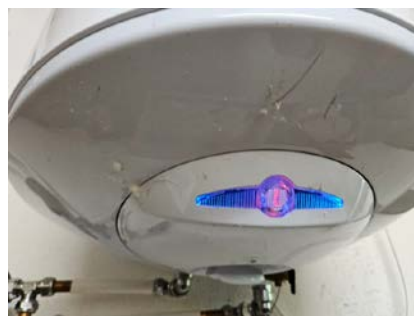
Strømledningen/kontakten på varmtvannstankene er spesielt utsatte for varmgang og bør utføres med tilfredsstillende el-tilkobling.

- Det bør etableres tilfredsstillende el-tilkobling etter gjeldende forskrift.

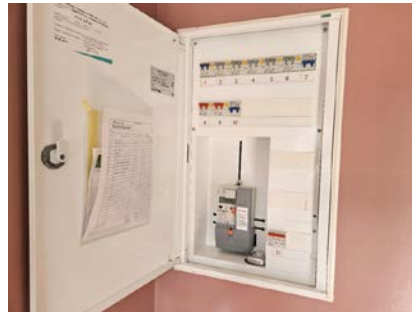
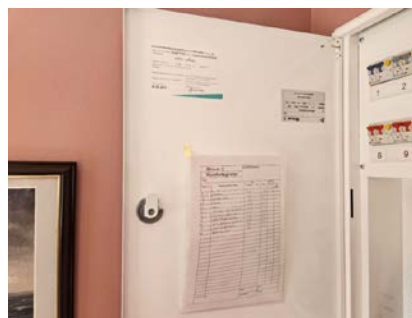
### TG 2 Elektrisk anlegg

Takstmann er ikke EL fagmann og deler av anlegget er skjult. På generelt grunnlag anbefaler DSB(Direktoratet for Sikkerhet- og Beredskap) kontroll av EL anlegg hvert 5. år. Kostnadsestimat i rapporten her, er for en EL-kontroll og hensyntar ikke eventuelle fremtidige påkostninger for utbedring av eventuelle avvik.

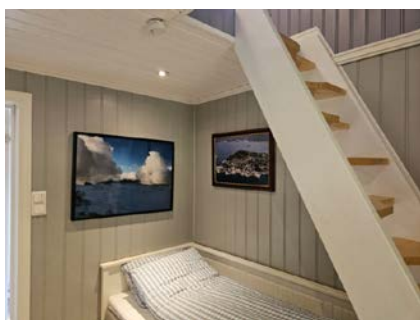
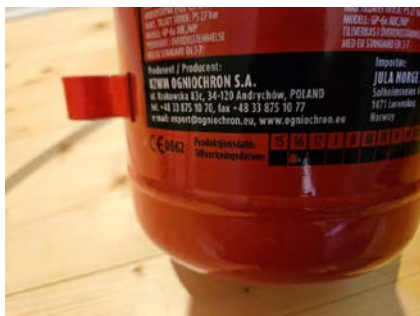
## 4 TG 0 Branntekniske forhold

Boligen er utstyrt med røykvarsler og brannslukningsapparat.

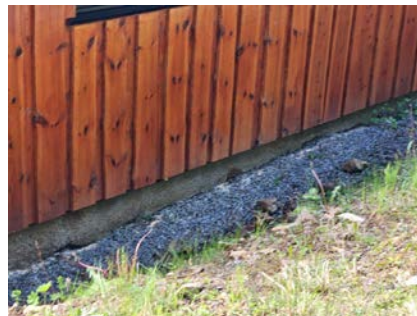
## 1 TG 2 Fuktsikring og drenering

Dreneringen er kun besiktiget fra overflaten. Det er usikkert om taknedløpene er ført i bakken eller oppkoblet til et videre drenerings-system. Det er ikke påvist synlig fuktsikring ved grunnmuren. Boligen er oppført på søyler. Bakkant av boligen har betong grunnmur og boder i underetasje/kjeller er utført på grunnnivå med betongkonstruksjon. Videre er dreneringssystemet for eiendommen trolig fra byggeår.

- Utvendig tetting/fuktsikring av grunnmuren er avsluttet under utvendig terreng.

Ved snøfall og mye regn kan det være fare for at smelting av snø og regn renner inn i overkant av knotteplasten og inn bak dreneringen. Det anbefales og forhøye knotteplasten.

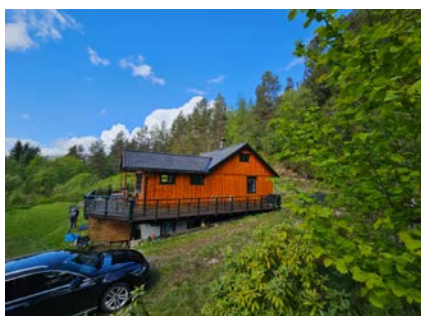
## 1 TG 2 Grunnmur og fundamenter

Boligen er hovedsakelig oppført på søyler og betongmur i bakkant.. Bod under hytten er utført av betongkonstruksjoner med 2 gulvsluker.

Tomten ligger i relativt skrått fjellterreng som gjør at det er forhold som gjør at vann/fukt trenger inn under boligen.

Konsekvensen vi være høye fuktverdier under hytten og gode vekstvilkår for sopp og råte.

Priskonsekvens er medtatt under krypkjeller. (priskonsekvens medtatt for en bygningsakkyndig kontroll)

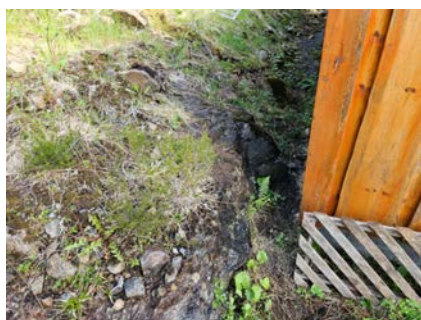
## Utvendige vann- og avløpsledninger

Det er ikke foretatt grunnundersøkelser. Type ledninger for vann og avløp er trolig ifra byggeår. Det nærmer seg mer enn halvparten av levetid vann- og avløpsrør. Det er ingen indikasjon på problemer ved besiktigelsen.

- Det er ikke behov for utbedringstiltak siden anlegget fungerer i dag, men ut ifra alder kan skader plutselig oppstå på eldre anlegg.
