# Trivelig, ombygd hytte på idylliske Blomstølen. Fredelig bel. ved skiløypa!

# Tilstandsrapport

Befaringsdato: 26.02.2025

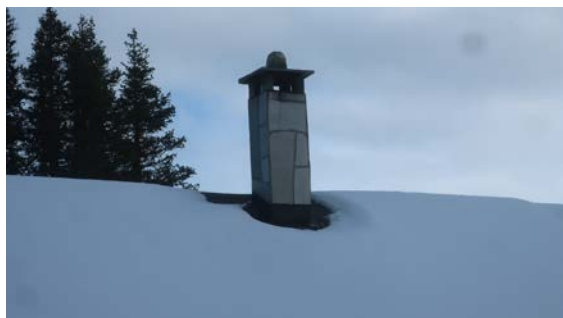
Elementpipe, pusset og malt inne, forblendet over tak.  
Pipen er renoverert og foret med nytt røykrør.  
Brannmur inne er forblendet med naturstein.  
Ildsted. Vedovn på kjøkken og peisovn i stue.  
I tillegg er det flyttbare parafin-gassovner.

Forblendet pipe over tak.

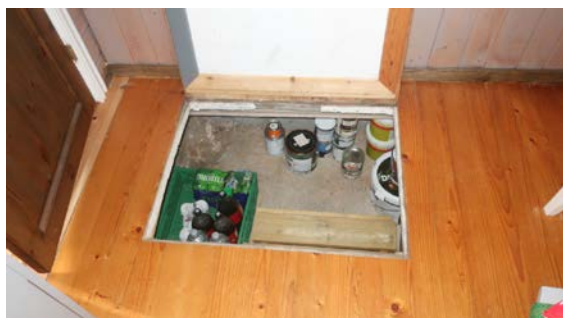
Frostfri kjellerkum for oppbevaring med adkomst gjennom luke i gulv i store soverom.
