**aktiv.**

Nordjordeveien 10, 1930 AURSKOG

**Flott familiebolig m/dbl. garasje,  
fine uteplasser og gode solforhold.  
2 bad og 4 soverom. Gasspeis.  
Rolig og sentralt!**

Befaringsdato: 23.10.2025

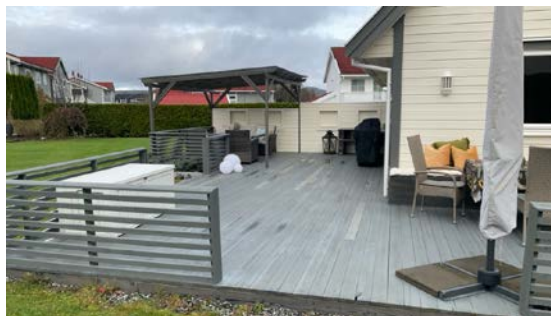
**Vurdering av avvik:**

- Det er avvik:

- Tiltak:

Det bør gjøres lokale utbedringer av skjeve rekkverk.  
Pergola må forsterkes (bygges om).

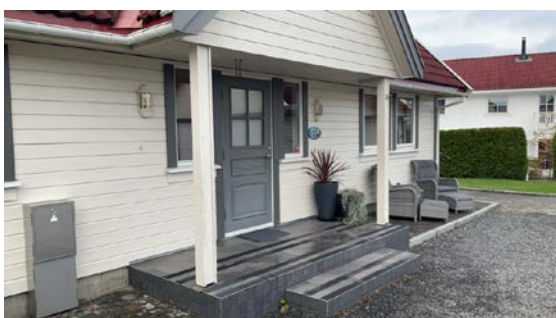
### Takoverbygd inngangsparti

Flisarbeidet fremstår som ufagmessig og det er riss, sprekker og slitasje.

Bør utbedres.

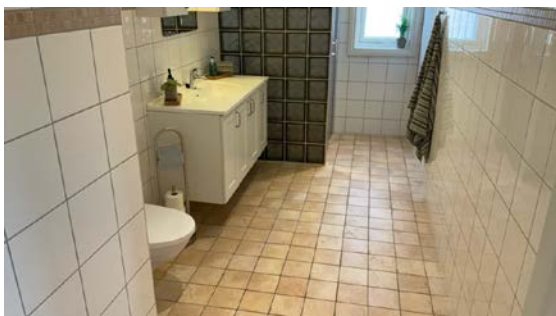
## 1. ETASJE > BAD/WC

- Det er vindu/dør med ikke fuktbestandige materialer i våtsonen (ved vask, dusj, badekar, osv.), løsningen eller byggematerialet er uegnet.

Det er påvist bom (hulrom) i enkelte gulvfliser i dusjnisen. Hovedgulvet er hovedsaklig flatt og det vil samle seg en del lekkasjevann på gulvet før dette vil finne vei til sluket pga. tett dusjvegg.

Det er synlig åpning i fuge i vegg under wc, men type lekkasjesikring/membran i vegg rundt innebygget sistene er ukjent. Servantskapet har slitasje etter fuktpåkjenning/bruk og det er riss/krakellering i servanten.

- Uegnede materialer må fuktbeskyttes/utskiftes.
- Dersom det ikke gjøres tiltak, kan dette medføre oppfukning, oppsvelling og forringelse av materialer over tid og fuktskader på tilstøtende konstruksjoner.

- Selv om bom eller hullid ikke alltid er et umiddelbart problem, bør det overvåkes nøye før eventuell utvikling i sprekker i flisfuger e.l. oppstår. Dette må en foreta tiltak for, for å begrense utviklingen.
- Eventuelt lekkasjevann fra utstyr utenfor dusjsone vil ikke ha en naturlig vei til sluket. Dette kan føre til at vann samler seg på gulvet og potensielt renner ut av rommet eller trenger inn i konstruksjonen.

- Ved implementering av innebygget sistene var det ikke krav om lekkasjesikring, konstruksjonen bør jevnlig observeres.
- Lokal utbedring må utføres.

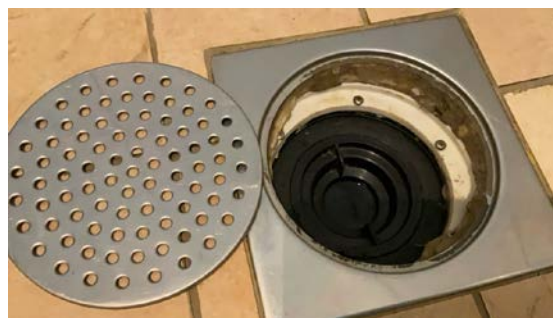
- Det er mulighet for at det kan forekomme vannlekkasje på våtrommet hvor vann ikke vil gå til sluk.
- Det er påvist at noen fliser har bom (hulrom under).

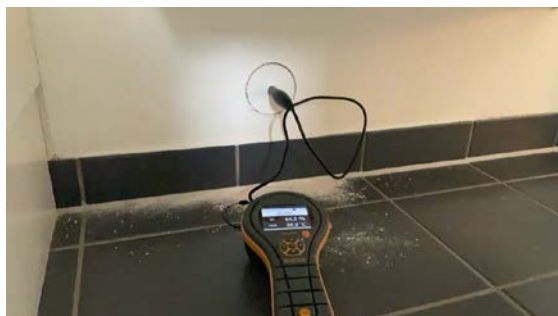
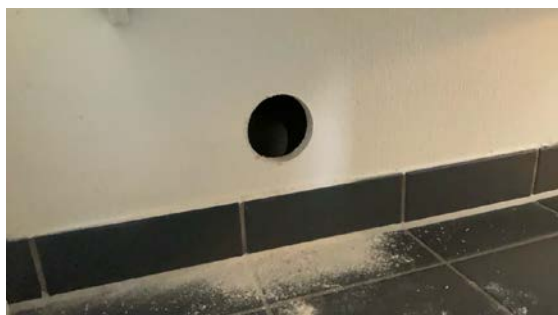
Det er synlig drengåpning i vegg under wc, men type lekkasjesikring/membran i vegg rundt innebygget sistene er ukjent.

- Det er ikke påvist tilfredsstillende løsning for å synliggjøre lekkasje fra innebygget sistene.
- Det er påvist skader på innredning.

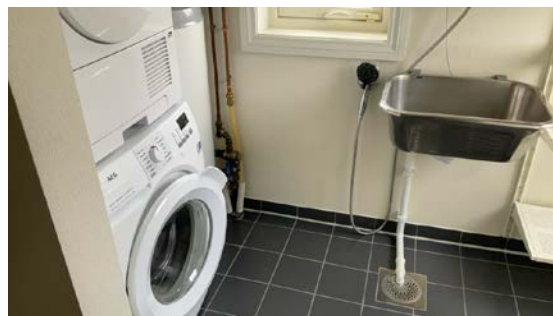
## 1. ETASJE > VASKEROM

- Det er vindu/dør med ikke fuktbestandige materialer i våtsonen (ved vask, dusj, badekar, osv.), løsningen eller byggematerialet er uegnet.
- Vinduet er nærme vaskekummen.

Det er riss/utette silikonfuger stedvis.  
Det er bom (hulrom) og løse gulvfliser på gulvet mot ytterdøren.

- Uegnede materialer må fuktbeskyttes/utskiftes.
- Dersom det ikke gjøres tiltak, kan dette medføre oppfukning, oppsvelling og forringelse av materialer over tid og fuktskader på tilstøtende konstruksjoner.

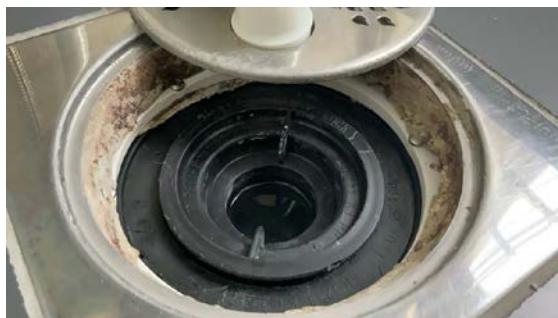
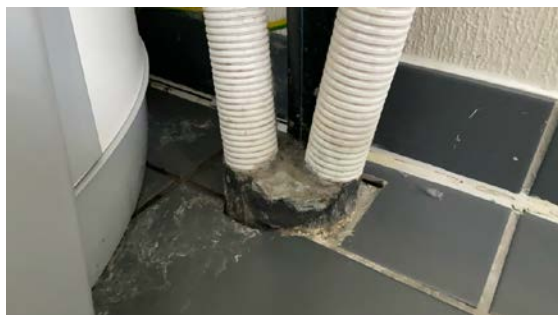
- Det er påvist at flisfuger har riss/sprekker.
- Det er påvist at høydeforskjell fra topp slukrist til gulv/synlig topp membran ved dørterskel er mindre enn 25 mm.
- Det er påvist at noen fliser har bom (hulrom under).

Fallforholdet på gulvet vurderes som velfungerende for lekkasjevann, men er ikke iht. krav ved byggeåret.  
Det må gjøres utbedring/utskifting av enkelte gulvfliser.  
Det må gjøres lokal utbedring av silikonfuger.

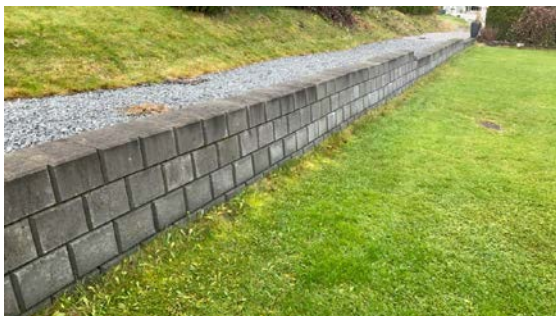
## ! TG 2 Terrengforhold

Tomten er hovedsaklig flat og deler av tomten skråner ned mot nord.  
Det er en drenskum i hagen.
