Peder Saxes gate 12, 4019 STAVANGER

**Saxemarka - Flott leilighet med tre
soverom og innglasset balkong.
Kort vei til SUS og UIS.**

Befaringsdato: 11.11.2024

Rapportdato: 12.11.2024

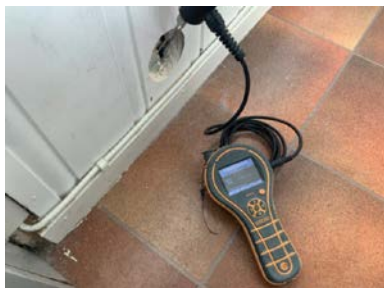
IG 0 Tilliggende konstruksjoner våtrom

Hulltaking er foretatt uten å påvise unormale forhold. Bilde av måleapparatet viser tre streker, eller ingen utslag. For å få utslag må det være noe fukt som leder spenningen mellom piggelektrodene. I dette tilfellet er det altså ingen målbar fukt som kan lede spenning.
