Øykhagen 3, 4311 HOMMERSÅK

**Tiltalende leilighet med en
romslig planløsning.**

Tilstandsrapport Eierskifte

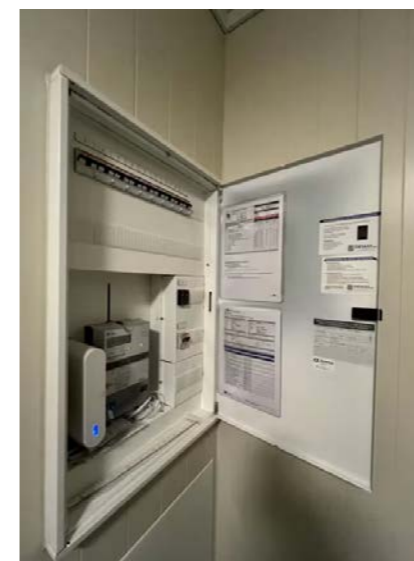
Sikringssskap

Er det foretatt kontroll av det lokale el tilsyn i løpet av de siste 5 år	Nei
Type sikringer	Automatsikringer
Type anlegg	Skjult
Er det gjennomført arbeider etter opprinnelig byggeår?	Ja
Ny måler 03.09.2015.	
Er det manglende samsvarserklæring på arbeider utført etter 01.01.1999?	Nei
Er det manglende kursfortegnelse?	Ikke undersøkt
Er det tegn på varmgang (termiske skader) på kabler, brytere, downlight, stikkontakter, og elektrisk utstyr?	Nei
Er det tegn til at kabelinnføringer og hull i inntak og sikringssskap ikke er tette?	Nei

Spørsmål til eier: Løses sikringene ofte ut?	Nei
Spørsmål til eier: Har det vært brann, branntilløp eller varmgang i anlegget?	Nei
Oppsummering av elektrisk	TG-1
<p>Det er gjennomført en EI kontroll datert 2012 (Kverneland Elektriske AS) samsvarserklæring er fremlagt uten avvik eller dokumentert rettet avvik. Valg av tilstandsgrad er satt med bakgrunn i at det er gjennomført kontroll / tilsyn uten avvik eller rettet avvik. Anlegget er utover dette ikke vurdert av bygningssakkyndig.</p> <p>Dette er en forenklet kontroll begrenset til de spørsmål og undersøkelser som forskrift til avhendingslova (tryggere bolighandel) § 2-18 inneholder. Dette kan ikke sammenlignes med en kontroll utført av offentlig myndighet (Det lokale EI tilsyn) eller registrert elektrovirksomhet, og en bygningssakkyndig har verken kompetanse eller lov til å foreta en slik kontroll. Tilstandsgraden er vurdert ut fra den forenklete og begrensede kontrollen som forskriften inneholder. EI-anlegget kan ha feil og mangler som en slik forenklet undersøkelse ikke vil avdekke. Vær derfor oppmerksom på denne risikoen, og søk videre veiledning eller få en fullstendig kontroll utført av registrert elektrovirksomhet.</p>

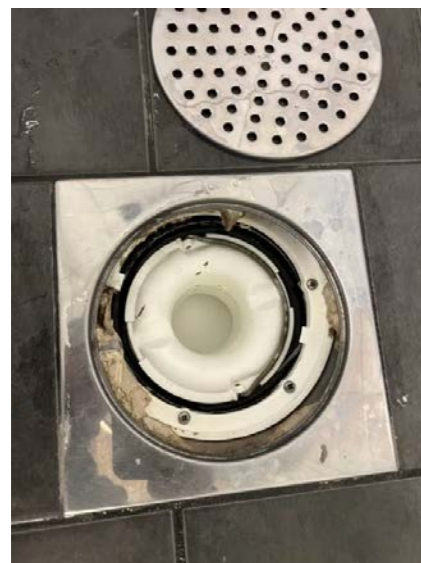
Sluk i dusj

Type sluk	Plast
Er det påvist avvik ved utførelsen av membran/tettesjikt/klemring rundt sluk?	Nei
Er det påvist tegn på utettheter f.eks. rundt rørføringer eller andre overganger?	Nei
Er det påvist feil utførelse, feil materialvalg, eller skader i tettesjikt med fare for fuktskade?	Nei
Har membran/tettesjikt nådd en alder som gir økt risiko for skader eller følgeskader?	Ukjent
