# Fantastisk hytte med 150m strandlinje og unik tomt på hele 12 661m<sup>2</sup> tomt - Utsikt mot Lillesand

Befaringsdato: 20.03.2026

Rapportdato: 25.03.2026

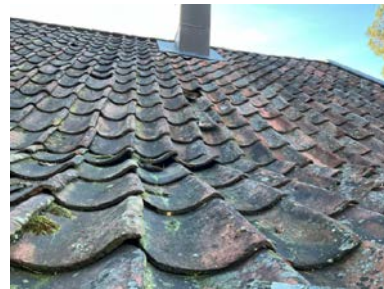
- Det er påvist skader eller avvik på selve taktekingen.

Mangler flere stein på taket.

Vått på undertaket.

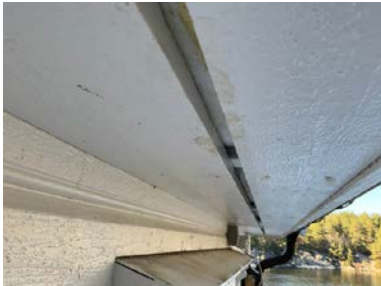
- Det er registrert symptom på fuktskader i konstruksjonen.

Det drypper vann ut av luftingen på bygget, avviket skyldes at det mangler flere takstein.

Tilstandsgrad 3 er satt da det ikke kan utelukkes skader i underliggende konstruksjoner.

Drypper ut av luftingen.

Avviket bør fikses omgående da det er stor fare for skader inn i bygget.

Kostnad er satt for nærmere undersøkelser, større skader kan ikke utelukkes om det ikke gjøres tiltak raskt.

**Kostnadsestimat: 20 000 - 100 000**

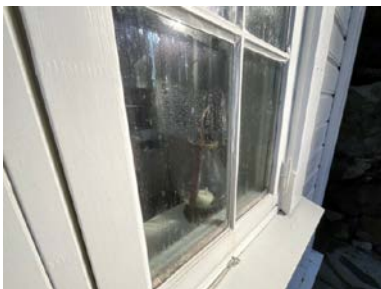
- Det er påvist noen glassruter som er punktert eller sprukne.
- Stedvis rustskader på beslag.

Punktert glass.

Lokale utbedringer med overflatebehandling bør utføres for å hindre videre nedbrytning. Det må påregnes vedlikehold av vinduene og utskifting av enkelte vinduer som er punktert.

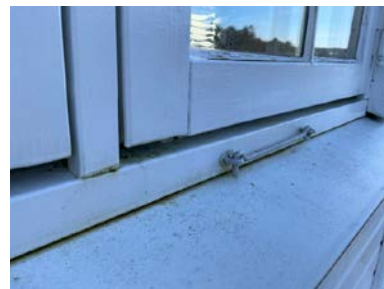
Vedlikehold må forventes.

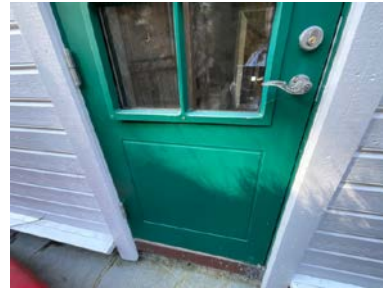
- Det er påvist dører som er vanskelig å åpne eller lukke.
- Det er påvist utetthet/åpning mellom dørblad og dørkarm. Dvs. at kaldtrekk kan oppstå.
- Karmene i dører er værslitte utvendig og det er sprekker i treverket.

Verandadøren må justeres, sannsynligvis skyldes avviket fukt i dørene.  
Ytterdør har fuktskader.

Skader rundt glasset.

Må justeres for å virke tilfredstillende.

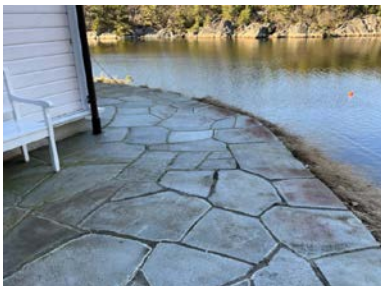
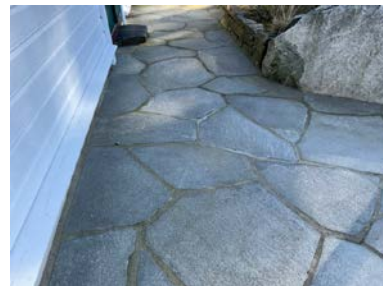
Platting med overflater av skiferheller.

Skifer som regelmessig utsettes for vanneksposering, kan under frostforhold gjennomgå termisk utvidelse og sammentrekning, noe som kan føre til at materialet løsner over tid.

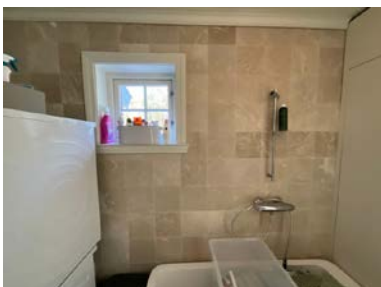
- Det er vindu/dør med ikke fuktbestandige materialer i våtsonen (ved vask, dusj, badekar, osv.), løsningen eller byggematerialet er uegnet.

- Dersom det ikke gjøres tiltak, kan dette medføre oppfukning, oppsvelling og forringelse av materialer over tid og fuktskader på tilstøtende konstruksjoner.

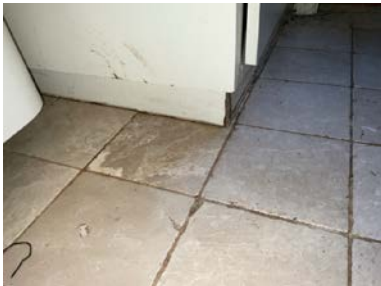
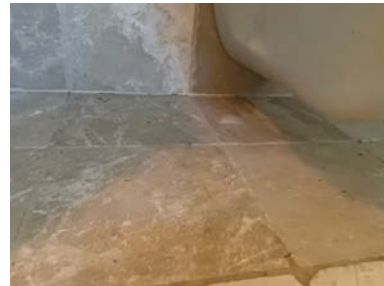
- Det er ikke påvist tilfredsstillende løsning for å synliggjøre lekkasje fra innebygget systerne.
- Det er påvist skader på innredning.

- Uten dreneringsløsning/lekkasjesikring kan lekkasjer pågå over lang tid uten å bli oppdaget. Dette kan føre til omfattende fuktskader i omkringliggende byggematerialer.
- Lokal utbedring må utføres.

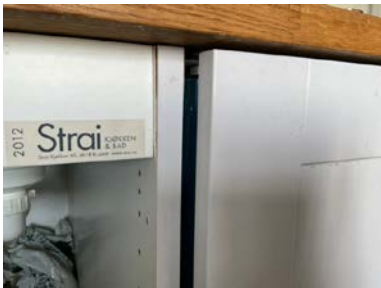
- Det er påvist fuktskjolder i overflater.

Liten skade på skapet.

- Overflater må utbedres eller skiftes.
