Ringvollveien 1 E, 1940 BJØRKELANGEN

Koselig 3-roms selveier med vestvendt terrasse, adkomst fra bakkeplan og garasje i rekke. Intern meget god beliggenhet.

Befaringsdato: 05.02.2025

Tilstandsrapport

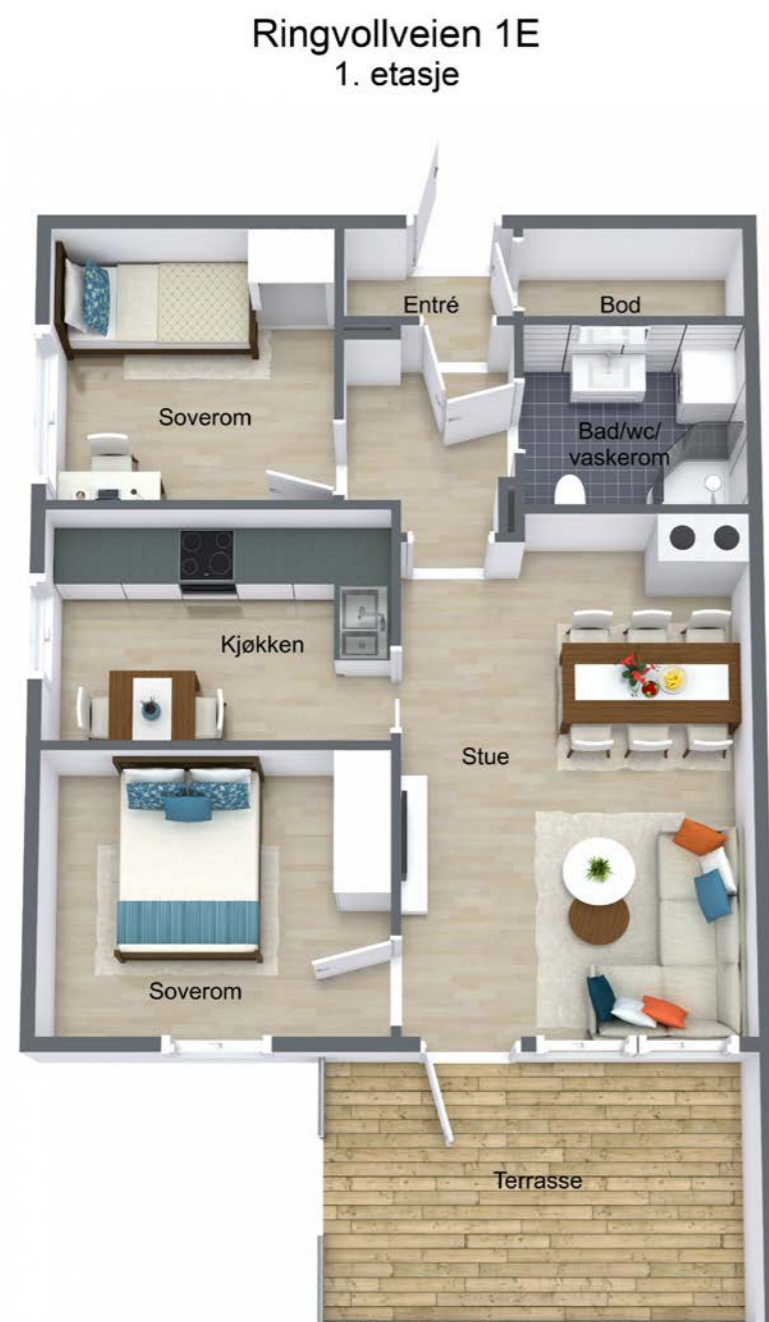
1. etasje

Planskissen er en illustrasjon av boligens planløsning og kan avvike fra bolige.
Takstingeniør MNT Petter Larsen. larsen@takstpartner.no

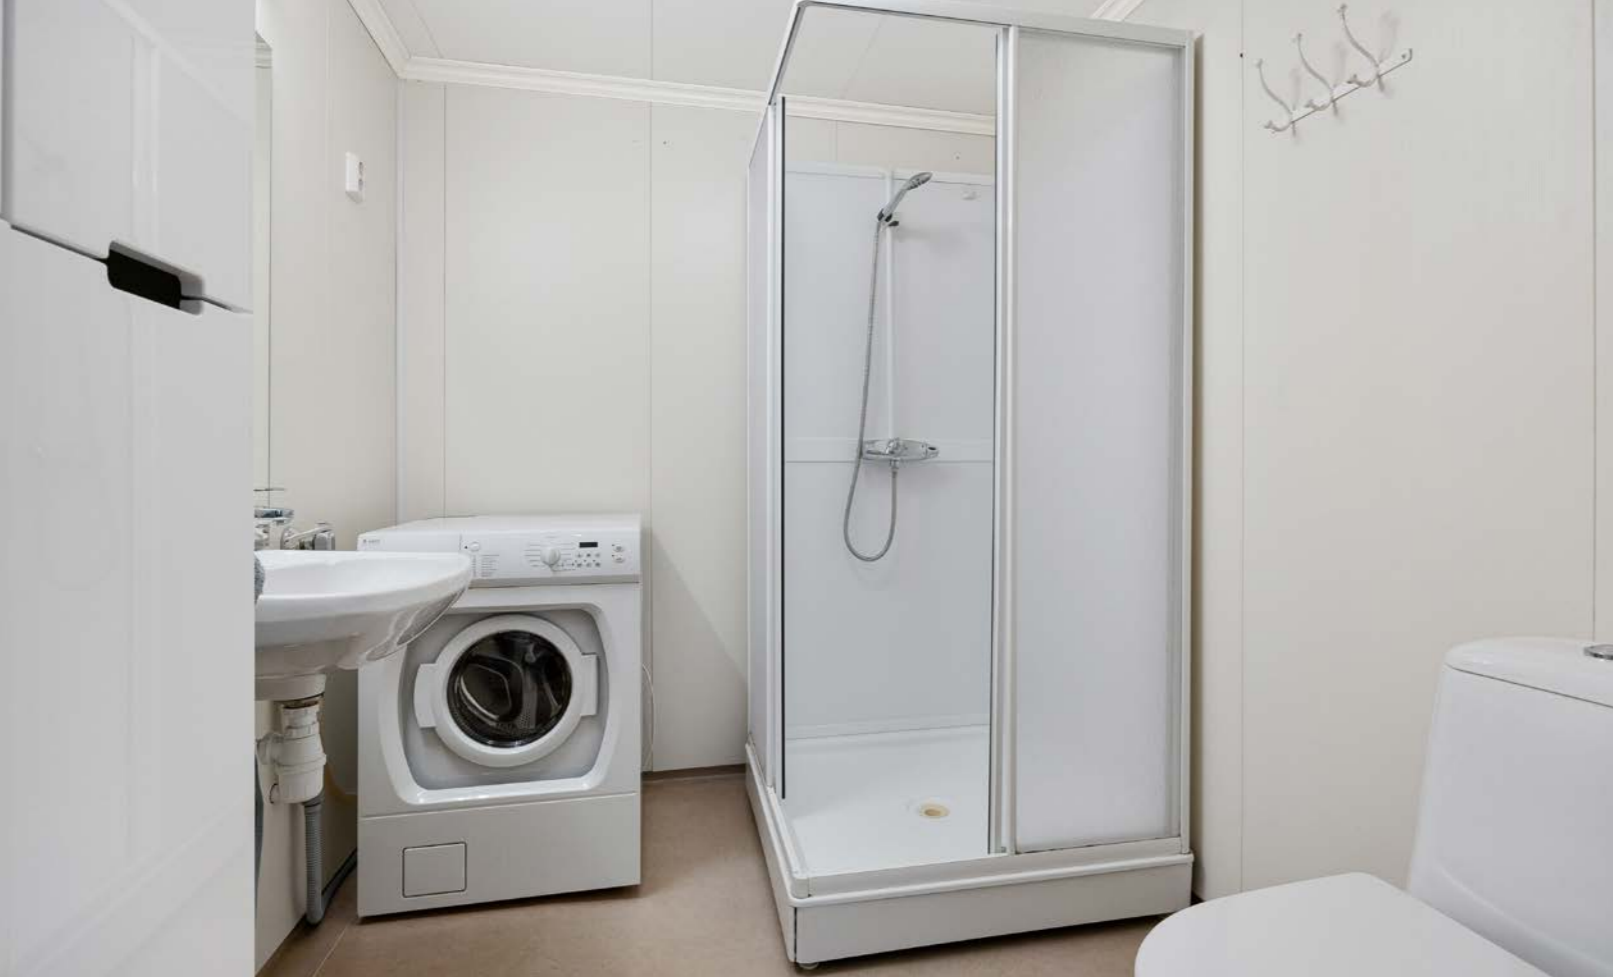
Bad med vinylbelagt gulv med gulvvarme, og vegger kledd med malte baderomsplater.
Badet er innredet me servant, dusjhjørne og toalett. Videre er det opplegg for vaskemaskin.

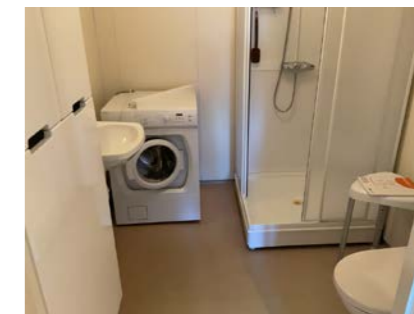
1. ETASJE > BAD/WC/VASKEROM

TG 2 Overflater vegger og himling

Baderomsplatene er fra byggeåret og har nådd forventet levetid som tettesjikt/membran på våtrom. Baderomsplatene har ingen fuktbelastning ved dusjing i dag, da det er installert dusjkabinett og baderommet har god funksjonalitet iht. dagens bruk. Det er stedvis skruerull i baderomsplatene.

- Våtrom > 1. etasje > Bad/wc/vaskerom > Overflater vegger og himling: Baderomsplatene er fra byggeåret og har nådd forventet levetid som tettesjikt/membran på våtrom. Baderomsplatene har ingen fuktbelastning ved dusjing i dag, da det er installert dusjkabinett og baderommet har god funksjonalitet iht. dagens bruk. Det er stedvis skruehull i baderomsplatene.

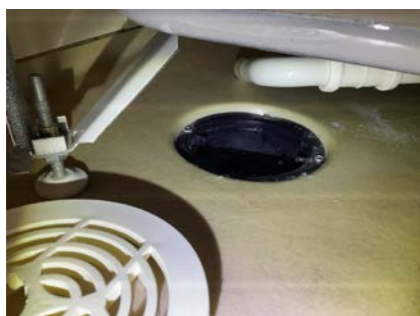
1. ETASJE > BAD/WC/VASKEROM

- Det er påvist avvik i fallforhold til sluk i forhold til krav i forskrift på byggetidspunktet.

Det er ingen synlig oppkant på membranen/vinylbelegget ved dørterskelen. Ved lekkasje fra toalett eller andre installasjoner er det fare for fuktbelastning mot dørterskel iom. at gulvet her er flatt.

- Overvåk tilstanden jevnlig. For å få tilstandsgrad 0 eller 1 må slukløsningen skiftes ut og sannsynligvis må også membransjiktet skiftes/utbedres. Det er imidlertid vanskelig å si noe om tidspunktet for når dette er nødvendig.
- Sluket må sjekkes og rengjøres jevnlig.

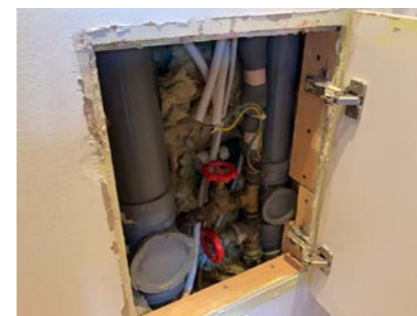
TG 2 Avløpsrør

Det er avløpsrør av plast. Fra byggeåret.

- Det er ikke behov for utbedringstiltak siden anlegget fungerer i dag, men ut ifra alder kan skader plutselig oppstå på eldre anlegg.
- I forbindelse med oppgradering av våtrom vil det være naturlig med utskifting av rør.

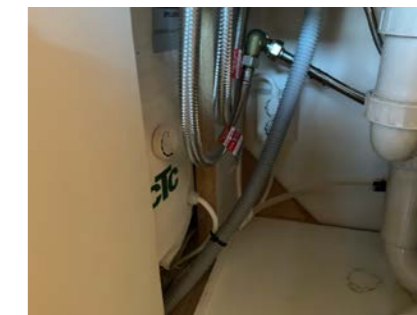
TG 3 Elektrisk anlegg

Dette er en forenklet kontroll begrenset til de spørsmål og undersøkelser som forskrift til avhendingslova (tryggere bolighandel) § 2-18 inneholder. Dette kan ikke sammenlignes med en kontroll utført av offentlig myndighet (Det lokale eltilsyn) eller registrert elektrovirksomhet, og en bygningssakkyndig har verken kompetanse eller lov til å foreta en slik kontroll.

1. Foreligger det eltilsynsrapport de siste 5 år, og det er ikke foretatt arbeid på anlegget etter denne, utenom retting av eventuelle avvik i eltilsynsrapport (dvs en el-tilsynsrapport uten avvik)?
Nei

Kostnadsestimat er vurdert for kontroll av det elektriske anlegget og ikke for eventuelle utbedringer.

Kostnadsestimat: Under 10 000
