Spillplassen 3, 1920 SØRUMSAND

Romslig og pen 4-roms leilighet fra 2007. To uteplasser, heis og garasje plass.

Sammendrag av boligens tilstand

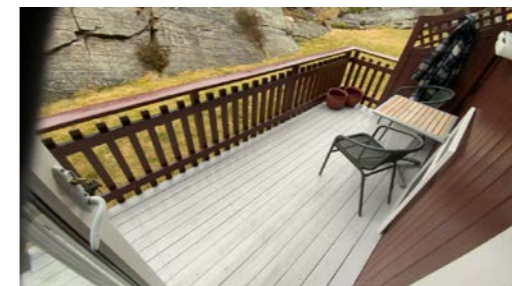
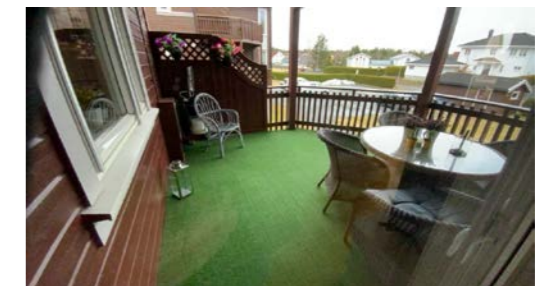
- Det er ikke krav om utbedring av rekkverkshøyde opp til dagens forskriftskrav.

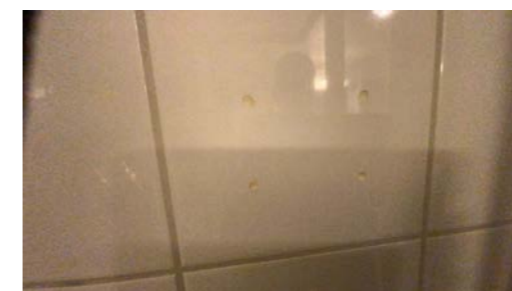
2. ETASJE > BAD/VASKEROM

1 TG 2 Overflater Gulv

- Det er påvist at høydeforskjell fra topp slukrist til gulv/synlig topp membran ved dørterskel er mindre enn 25 mm.
- Det er påvist avvik i fallforhold til sluk i forhold til krav i forskrift på byggetidspunktet.

- Våtrommet fungerer med dette avviket.

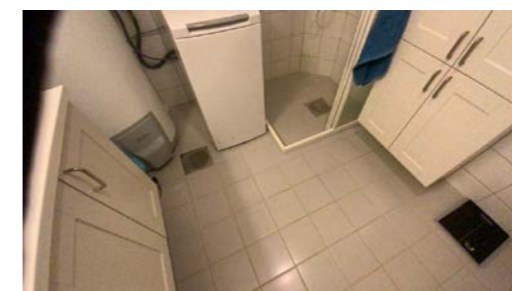
2. ETASJE > BAD/VASKEROM

Manglende eller utilstrekkelig fall kan føre til at vann ikke ledes effektivt til sluk for hele gulvet. Vurderingen er gjort opp mot dagens forskrift og ut fra avhendingsloven.

1 TG 2 Sluk, membran og tettesjikt

Med tanke på badets alder på 18 år, anbefales kabinett for å begrense fuktbelastningen på konstruksjonen. Eldre membraner kan med tiden bli utsatt for slitasje, noe som kan føre til utettheter rundt gjennomføringer i gulv og vegg, samt dårlig fall til sluk. Dette kan resultere i vannskader som kan være kostbare å utbedre.

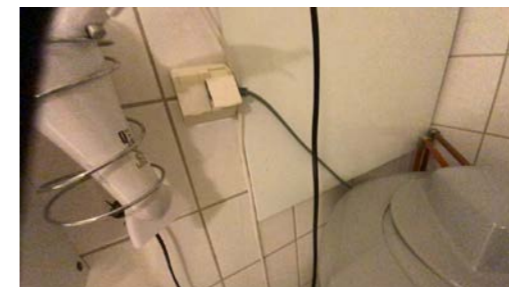
TG 1 Elektrisk anlegg

Dette er en forenklet kontroll begrenset til de spørsmål og undersøkelser som forskrift til avhendingslova (tryggere bolighandel) § 2-18 inneholder. Dette kan ikke sammenlignes med en kontroll utført av offentlig myndighet (Det lokale eltilsyn) eller registrert elektrovirksomhet, og en bygningssakkyndig har verken kompetanse eller lov til å foreta en slik kontroll.
