Spillplassen 3, 1920 SØRUMSAND

# Romslig og pen 4-roms leilighet fra 2007. To uteplasser, heis og garasje plass.

Befaringsdato: 10.03.2025      Rapportdato: 12.03.2025      Oppdragsnr.: 18925-1690      Referansenummer: KD6810

Autorisert foretak: Nåmo Takst og Rådgivning AS      Vår ref: Unni Marie Kjos

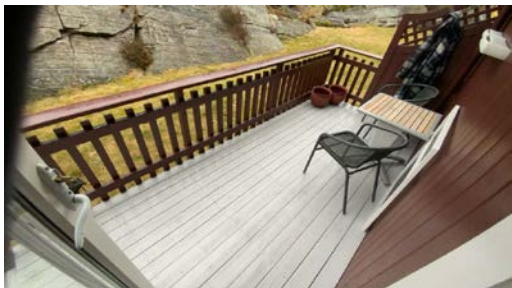
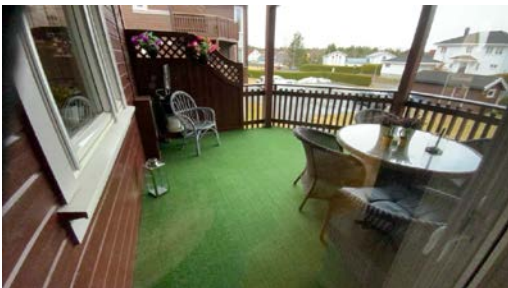
Forhold som har fått TG2:  
**AVVIK SOM KAN KREVE TILTAK**  
Utvendig > Balkonger, terrasser og rom under balkonger  
Etablert overbygget balkong utgang fra stue og platting utgang fra soverom. Trekonstruksjon. Etablert trespaltegulv og gressteppe.  
Vurdering av avvik:  
• Rekkverket er for lavt i forhold til dagens krav til rekkverkshøyder.  
Dette gjelder balkonger som er etablert over 50 cm fra terreng.

- Det er ikke krav om utbedring av rekkverkshøyde opp til dagens forskriftskrav.

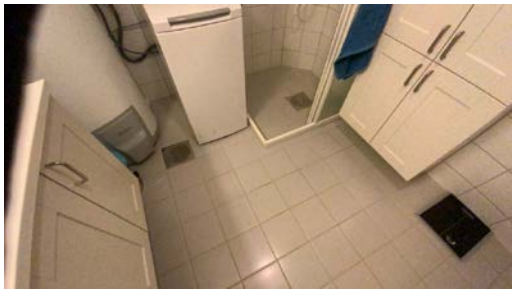
**1 TG 2 Overflater Gulv**

- Det er påvist at høydeforskjell fra topp slukrist til gulv/synlig topp membran ved dørterskel er mindre enn 25 mm.
- Det er påvist avvik i fallforhold til sluk i forhold til krav i forskrift på byggetidspunktet.

- Våtrommet fungerer med dette avviket.

Manglende eller utilstrekkelig fall kan føre til at vann ikke ledes effektivt til sluk for hele gulvet. Vurderingen er gjort opp mot dagens forskrift og ut fra avhendingsloven.

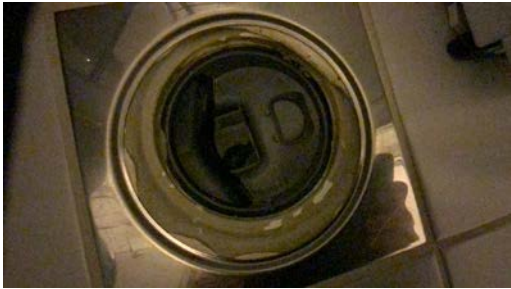
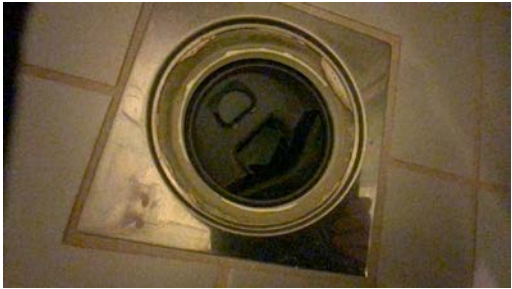
**1 TG 2 Sluk, membran og tettesjikt**

Våtrom > 2. Etasje > Bad/vaskerom > Overflater Gulv  
Det er plastsluk og smøremembran med ukjent utførelse.  
Vurdering av avvik:  
• Mer enn halvparten av forventet brukstid er passert på membranløsningen.  
Det er ikke fremlagt dokumentasjon på flis og

membranarbeider, kun vedlikeholdsblad via FDV dokumentasjon.  
Med tanke på badets alder på 18 år, anbefales kabinett for å begrense fuktbelastningen på konstruksjonen. Eldre membraner kan med tiden bli utsatt for slitasje, noe som kan føre til utettheter rundt gjennomføringer i gulv og vegg, samt dårlig fall til sluk. Dette kan resultere i vannskader som kan være kostbare å utbedre.

Med tanke på badets alder på 18 år, anbefales kabinett for å begrense fuktbelastningen på konstruksjonen. Eldre membraner kan med tiden bli utsatt for slitasje, noe som kan føre til utettheter rundt gjennomføringer i gulv og vegg, samt dårlig fall til sluk. Dette kan resultere i vannskader som kan være kostbare å utbedre.

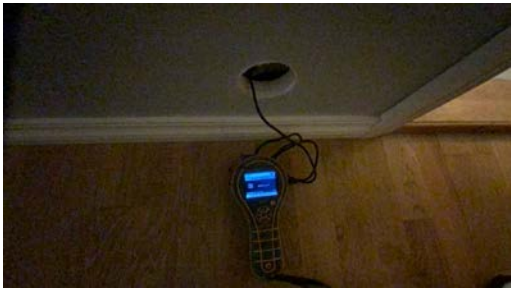
Hulltaking er foretatt uten å påvise unormale forhold. Hulltaking er foretatt ved/i Entre.

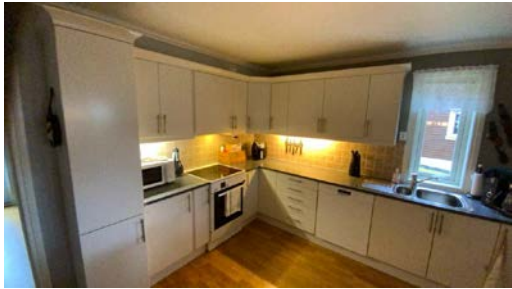
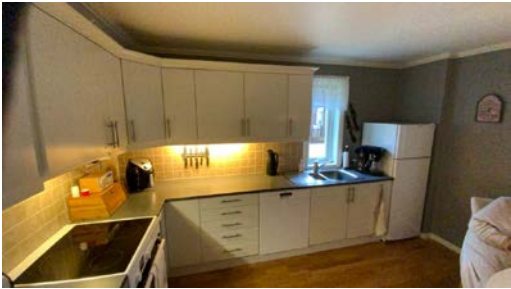
Kjøkkenet har Norema innredning med glatte fronter. Benkeplaten er av laminat med fliser over benk. Det er kjøl/fryseskap, oppvaskmaskin og komfyr. Etablert vannstopper i kjøkkenbenk.

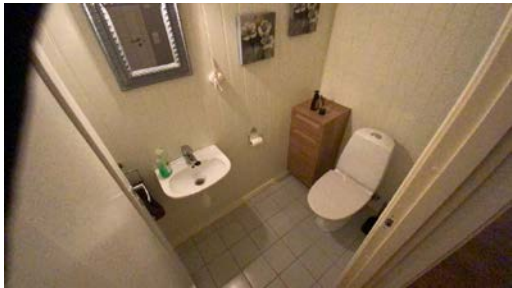
Toalettrom med panelplater på vegger og fliser på gulv. Etablert toalett og vegghengt servant.

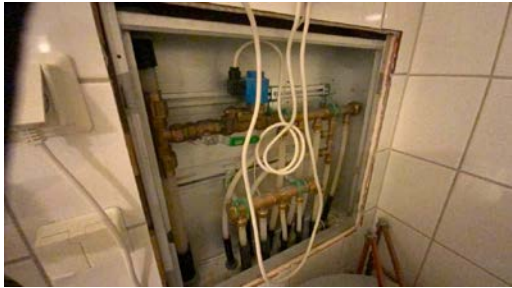
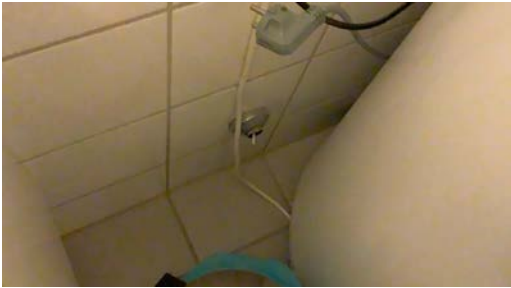
Innvendige vannledninger er av plast (rør i rør). Det er besiktiget i rørskap.

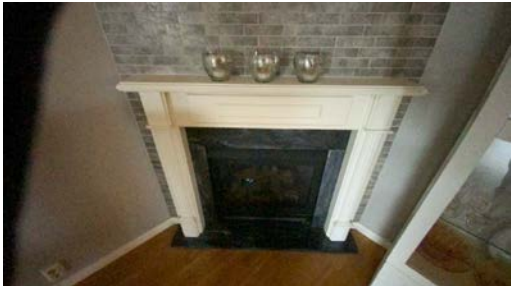
## TG 1 Varmesentral

Det er installert gassinstallasjoner. Gasspeis i stue.
