**aktiv.**

Vortunglia 8, 1950 RØMSKOG

**Familievennlig og moderne hytte  
fra 2018 - Peisovn - Stor, dels  
innebygd terrasse - Gode  
solforhold - Rett ved Vortungen**

# Tilstandsrapport

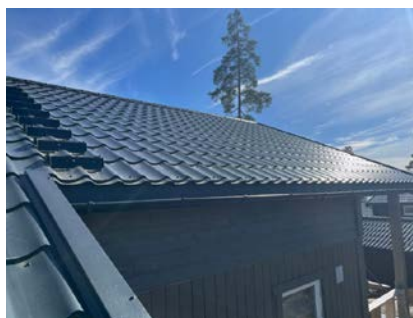
Vurdering av avvik: Det mangler snøfangere på hele eller deler av taket, noe som var krav på byggemeldingstidspunktet. I henhold til TEK-17, som var gjeldende krav på byggemeldingstidspunktet og dagens krav, skal byggverk sikres slik at is og snø ikke kan falle ned på steder hvor personer og husdyr kan oppholde seg. Dette innebærer at taket må sikres i sin helhet med snøfangere ved denne typen tekking og takvinkel. I henhold til NS 3600 skal det derfor gis TG3. Et skjøtestykke på nedløp ved terrasse er montert feil, så vann vil renne på yttersiden av nedløpet.

Deler av taket mangler snøfangere.

Nedløpsrør bør utbedres, så vann blir ledet inn i nedløp.

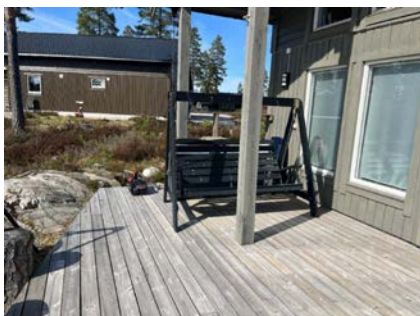
Vurdering av avvik: Det er avvik: Det er registrert begynnende råte i nedkant av søyle på terrasse, søyle har bærende funksjon for takkonstruksjon.

Søyle nærmest er skadet.

Ved utbedring må øvrige søyler nærmere undersøkes for eventuelle skader.

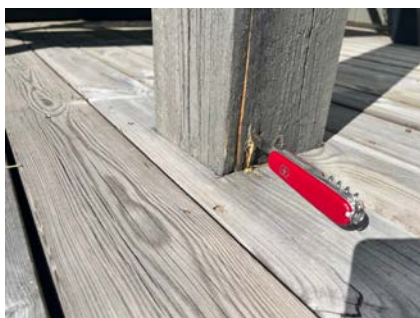
Stikkprøve avdekket skade.

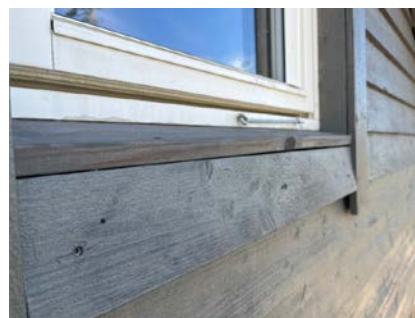
Vurdering av avvik: Det er påvist avvik rundt innsettsdetaljer. Det er manglende vannbrett beslag over vinduer, som ikke er skjermet av takutstikk e.l. Vann som renner ned på baksiden av den utvendige kledningen og på vindsperra, skal ledes ut på et beslag over vinduet. Vannbrett under vindu mangler beslag (sålbenkbeslag), som skal føres opp i spor på vinduskarm og ha vanntette hjørner, slik at vann ikke trenger inn i konstruksjonen. Iht. NS3600 skal det gis TG3 ved risiko for fukt inn i konstruksjoner.

Manglende vannbrett over vinduer, som er utsatt for nedbør.

Det anbefales beslag på vannbrett under vindu.

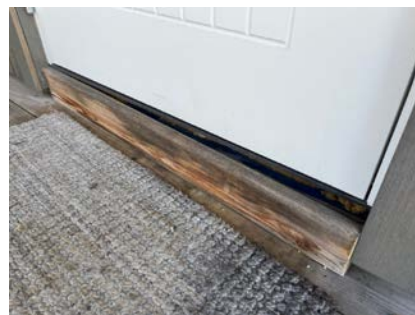
Dekkbord må festes.

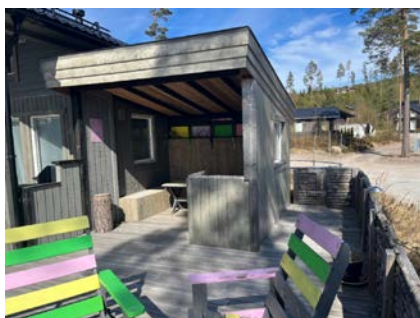
Tilbygg på terrasse.

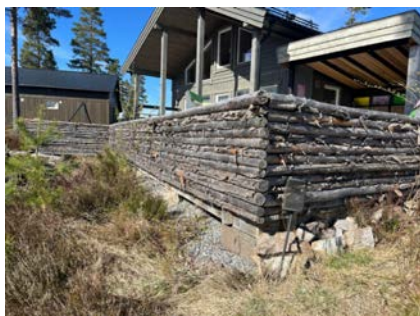
Rekkverk av rundstokk med løs bark.

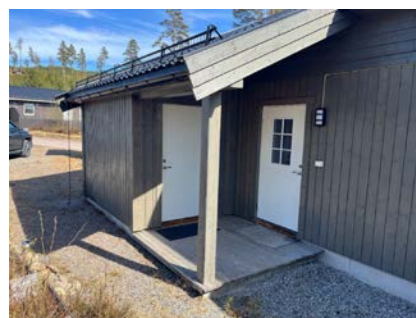
Utvendig tilliggende isolert bod med utvendig tilgang, har støpt gulv med sluk og trepanel på vegger og himling.

Bod ved inngangsparti.

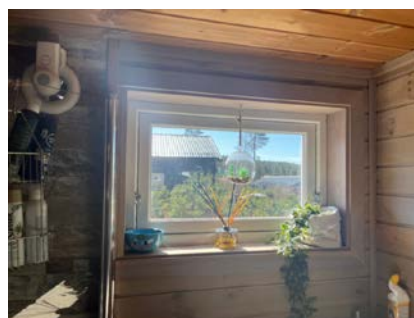
Vurdering av avvik: Det er uegnede materialer i våtsoner. Det er benyttet trepanel på vegger i våtsoner, noe som ikke er egnet materiale for slike områder. I tillegg mangler vinduet i våtsone synlig fuktsikring. Våttsone til dusj er 1m fra dusjens ytterkanter.

Trepanel og vindu i våtsone.

Så lenge det opprettholdes dusjing mot glassvegger og vindu blir godt vedlikeholdt er det ikke behov for tiltak.

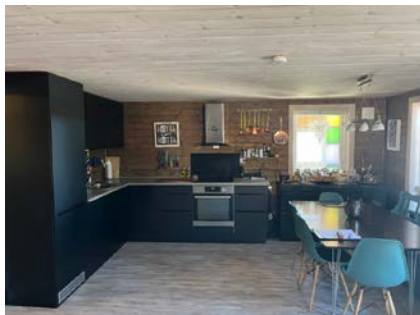
Kjøkkeninnredning med glatte fronter, laminert benkeplate med nedfelt vaskekuem, induksjonstopp med komfyrvakt, integrert oppvaskmaskin, stekeovn og kjøøl/frys.  
Lekkasjestopper i benkeskap.  
Laminat på gulv og plate på vegg over vaskekuem og kokesone.  
Ved fuktsøk ble det registrert normale verdier på utsatte steder.

Kjøkkeninnredning.

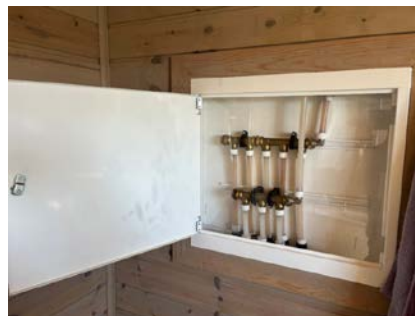
Synlige vannrør av plast med rør-i-rør system, fordelerskap med drenering er plassert på bad.  
Stoppekran i bod.  
Rørkurser er ikke merket, det forutsettes at det finnes dokumentasjon for dette.

Fordelerskap.

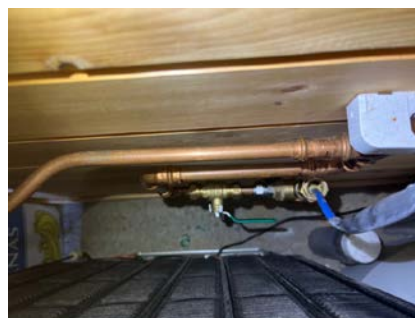
Stoppekran, funksjonstestet.

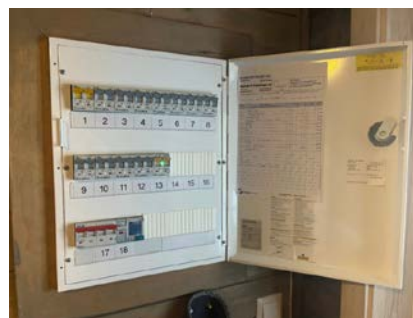
På grunnlag av dokumentasjon, opplysninger fra eier, tilstand og alder er det ikke behov for utvidet el-kontroll.  
Det bemerkes at undertegnede takstmann ikke er fagmann innen elektro og kontrollen er forenklet og utelukkende på det som er synlig, det kan derfor være feil med anlegget som ikke er oppdaget.

Sikringsskap.
