**aktiv.**

Herkulesvegen 98, 2165 HVAM

# Tilstandsrapport

Enebolig  
Herkulesvegen 98 , 2165 HVAM  
NES kommune  
gnr. 79, bnr. 105

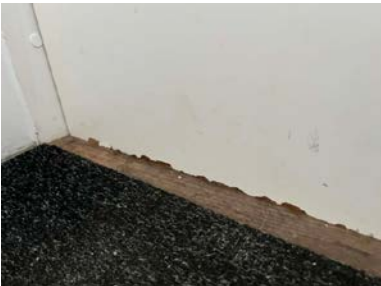
- Det er påvist dør(er) med fukt/råteskader.

Det er observert fuktskader på hovedytterdør.  
Øvrige dører

Skader i nedkant av dør

Dersom døren ikke byttes vil det være fare for videre skadeutvikling.

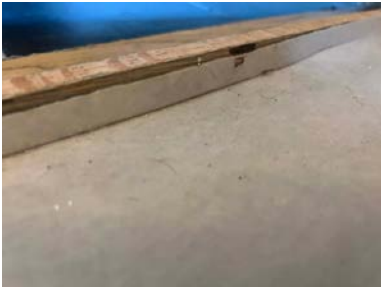
- Det er avvik:

Sprekk ved oppbrett mot terskel bør sveises.  
Misfarging på belegg ser ut til kun å være kosmetisk.

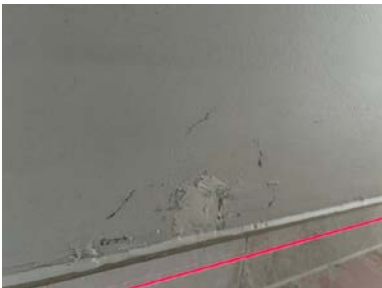
- Det er vindu/dør med ikke fuktbestandige materialer i våtsonen (ved vask, dusj, badekar, osv.), løsningen eller byggematerialet er uegnet.
- Det er uegnede materialer i våtsoner.

Det er ikke benyttet godkjent malingssystem på vegger i områder utenfor dusjnise, kun sparklet og malt.  
Det er skader på vegg i område under servant.

- Uegnede materialer må fuktbeskyttes/utskiftes.
- Dersom det ikke gjøres tiltak, kan dette medføre oppfukning, oppsvelling og forringelse av materialer over tid og fuktskader på tilstøtende konstruksjoner.
- Membran/tettesjikt må legges.

Det må etableres godkjent membran i alle våtsoner.

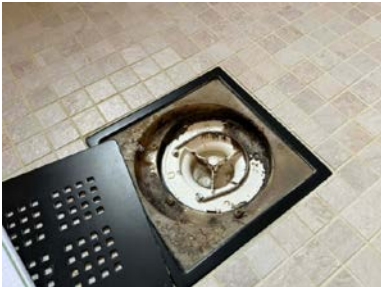
Det er ikke sikret mot fukt/vanninntrengning i område rundt vannfordelerskap, det er ikke benyttet membran på malte vegger.

- Dersom det ikke foreligger dokumentasjon i forhold til våtrommets utførelse kan det ikke med sikkerhet sies om våtrommet er bygget i henhold til gjeldende forskrifter og standarder på byggetidspunktet.
- Uten membran/tettesjikt er det høy risiko for at vann trenger gjennom konstruksjonene og kan medføre fuktskader.

Det må etableres godkjent membran i våtsoner også på malte vegger.

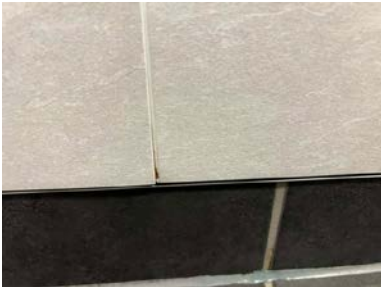
- Det er tegn på fuktskader nederst på våtromsplater.
- Våtromsplater er ikke montert fagmessig.

Begynnende fuktskade på baderomsplate

- Badet/våtsonen står foran en full oppgradering.
- Det må foretas utbedring av skadede plater.
- Dersom våtromsplatene ikke er montert fagmessig, kan dette medføre utettheter som øker risikoen for fuktinntrengning bak platene. Over tid kan dette føre til oppfukting av tilstøtende konstruksjoner, noe som kan resultere i råteskader, muggvekst og eventuelle lekkasjer.

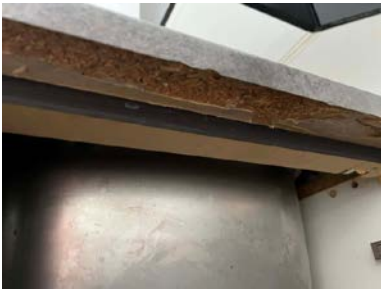
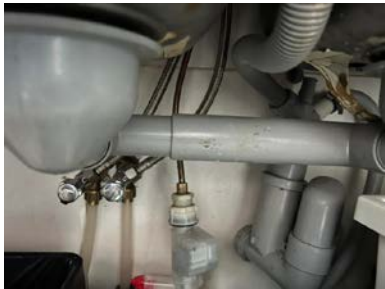
- Det er ikke montert komfyrvakt i kjøkkenet som er krav på dette kjøkkenet ut ifra alder.
- Det er ikke påvist tegn på at det er montert lekkasjedeteksjon ved oppvaskmaskin/oppvaskkum, dette er et krav på kjøkkenet ut ifra alder.

- Komfyrvakt må monteres.
- Det bør monteres lekkasjedeteksjon ved oppvaskmaskin/oppvaskkum.

Benkeplate bør byttes.

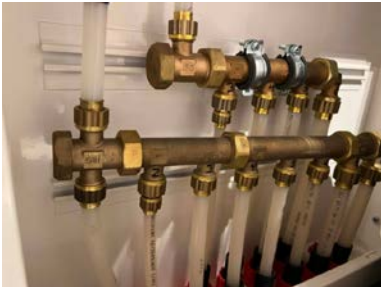
Fordelerskap på vaskerom

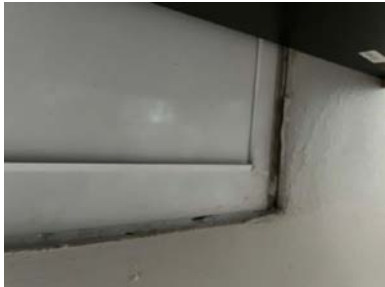
- Tekniske installasjoner - Vannledninger  
Avvik: Det er avvik: Fordelerskap på bad i 2. etasje er montert bak innredning og kan ikke inspiseres/betjenes uten å fjerne innredning.

Fordelerskap bak servant på bad 2. etasje

Anbefaler at fordelerskap tilgjengeliggjøres, uten tilgang vil det redusere muligheten for inspeksjon og vedlikehold.
