Moseveien 16, 1870 ØRJE

**Ørje - Praktisk halvpart av  
vertikaldelt tomannsbolig over et  
plan.**

# Moseveien 16

# Tilstandsrapport

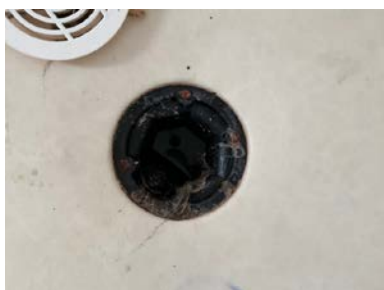
- Over halvparten av forventet brukstid på tettesjikt og sluk er passert, og det er usikkert om tettesjiktet er tilstrekkelig for dagens bruk, som innebærer utstrakt dusjing og vannsøl. For å redusere risikoen for lekkasjer anbefales det å benytte et tett dusjkabinett med avløp til sluket. Det er imidlertid ingen garantier for tettesjiktets tilstand, og tidspunktet for nødvendig utskifting er usikkert.

- Overvåk tilstanden jevnlig. For å få tilstandsgrad 0 eller 1 må tettesjiktet skiftes ut, men tidspunktet for når dette er nødvendig er vanskelig å si noe om.
- Sluket må sjekkes og rengjøres jevnlig.
- Installering av tett dusjkabinett anbefales.
