Moseveien 16, 1870 ØRJE

**Ørje - Praktisk halvpart av  
vertikaldelt tomannsbolig over et  
plan.**

# Tilstandsrapport

Befaringsdato: 21.03.2025

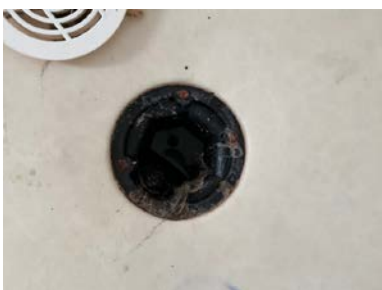
## 1. ETASJE > BAD

### TG 2 Sanitærutstyr og innredning

#### Vurdering av avvik:

- Det er påvist fuktskjolder/svelling i bunnplate i benkeskap
- Påvist noe skjolder under vannlås til avløp under servant. Ikke fuktig på befaringsdagen.

- Det må gjøres tiltak for å lukke avviket.

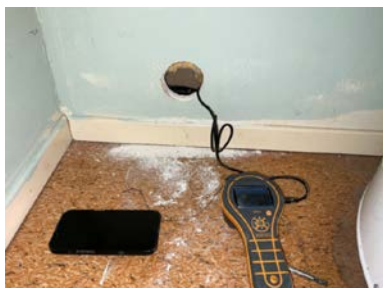
## 1. ETASJE > VASKEROM

### TG 3 Generell

#### Vurdering av avvik:

Vaskerom kan fortsatt brukes, men det er ingen garantier for fuktsikkerhet ved lekkasjer. For å lukke avviket må våtrommet renoveres med riktig tettesjikt og utførelse. Uten tiltak er det risiko for lekkasjer og fuktskader som kan påvirke tilstøtende konstruksjoner.

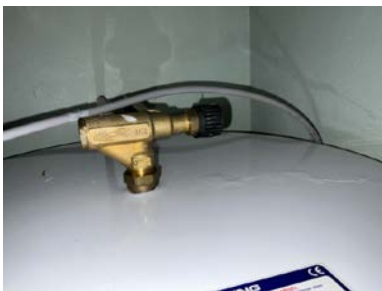
## ⓘ TG 2 Elektrisk anlegg

*Dette er en forenklet kontroll begrenset til de spørsmål og undersøkelser som forskrift til avhendingslova (tryggere bolighandel) § 2-18 inneholder. Dette kan ikke sammenlignes med en kontroll utført av offentlig myndighet (Det lokale eltilsyn) eller registrert elektrovirksomhet, og en bygningssakkyndig har verken kompetanse eller lov til å foreta en slik kontroll.*
