Kong Haakons veg 45, 4345 BRYNE

**Innbydende og lettstelt leilighet  
med 2 soverom.  
Parkering i lukket anlegg**

# Moderne leilighet fine kvaliteter og praktisk planløsning

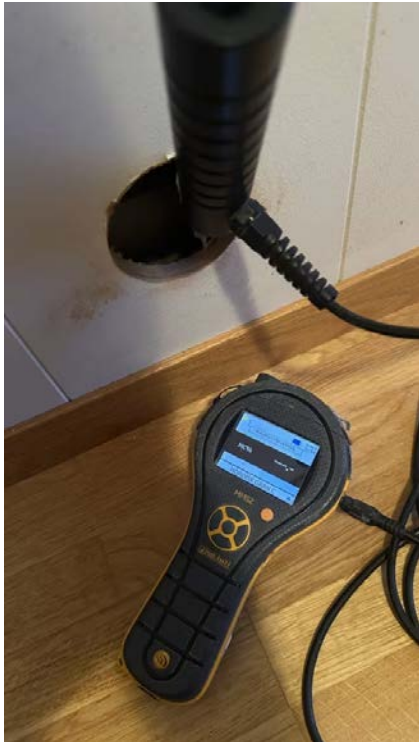
## 6.11 Våtrom: Bad/vaskerom

- "Bom", manglende dekning/heft av flise lim under store deler fliser på gulv.
- Mindre avskalling i enkelte fliser på gulv ved innredning.
- Gulvet har fall til sluk, men dette er mindre enn referansenivået. Oppbrett av membran ved dør er mindre enn 15 mm, som er minstekrav. Funksjon ivaretatt, ingen umiddelbar behov for tiltak utover kontroll/utbedring av membran mot gang.
- Sprekk i fuge, bom i flis over dør til gang. Dette skyldes utløst spenning, ingen umiddelbar behov for tiltak.

Med bakgrunn i alder på tettesjiktet / overflater er restlevetiden på rommet usikker. Det er ikke synlig tettesjikt rundt rørføringer i vegg til servant. Fare for fukt i konstruksjoner. Pga flislim er det ikke mulig å kontrollere om det er klemring eller bruk av membran i sluk i dusjnisjen. Membran synlig ført under klemring i hjelpesluk.

Løsningen/utførelsen rundt rørgjennomføringer gir fare for fukt inn i konstruksjoner. Lokal utbedring må vurderes.
