Sentralt beliggende enebolig med dobbel integrert garasje, flat og romslig eietomt.

Enebolig
Lauvåsen 14, 3750 DRANGEDAL
DRANGEDAL kommune
gnr. 32, bnr. 402

Befaringsdato: 20.10.2025 Rapportdato: 22.10.2025 Oppdragsnr.: 15711-2046 Referansenummer: B18241

Autorisert foretak: SørTakst AS

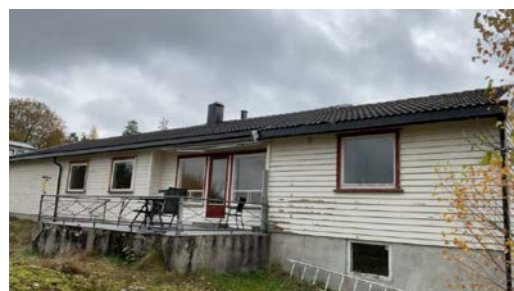
- Utvendig - Nedløp og beslag
Avvik: · Det er ikke tilfredsstillende bortledning av vann fra taknedløp ved grunnmur.
· Det mangler snøfangere på hele eller deler av taket, men det var ikke krav om dette på byggemeldingstidspunktet.

Takrenner og nedløp av plastbelagt stål.

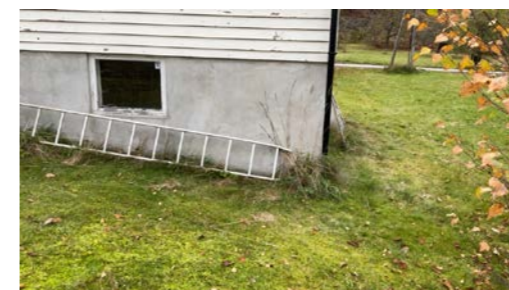
Veggkonstruksjon

Yttervegger av bindingsverk med trekledning.

Manglende utbedring kan føre til ytterligere forringelse av konstruksjonen, økte vedlikeholdskostnader og redusert levetid for fasaden.

Kostnadsestimat: 100 000 - 200 000

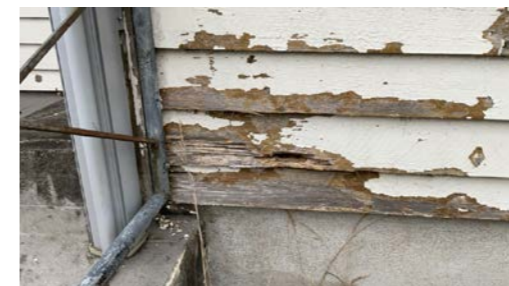
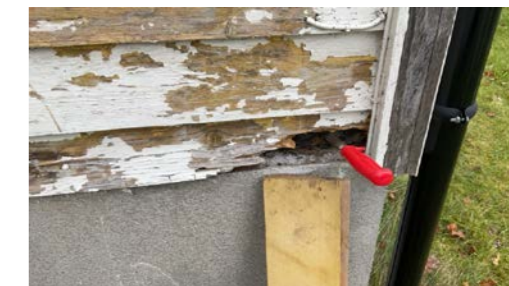
- Utvendig - Nyere kledning.
Avvik: · Det er ingen eller liten lufting i nedre kant av kledning mot grunnmur.

Det er nyere kledning på to sider.

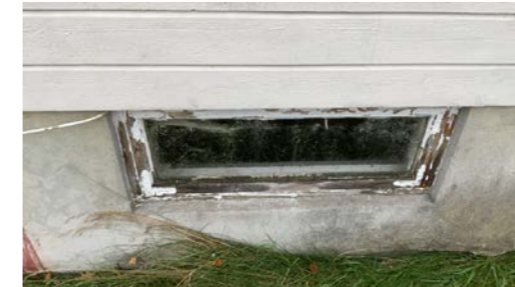
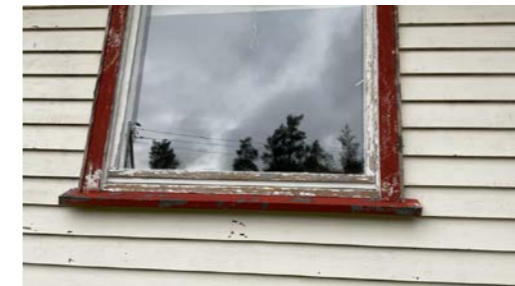
ⓘ TG 2 Dører

Avvik: · Karmene i dører er værslitte utvendig og det er sprekker i treverket.

Det er tredører, fra byggeår.

Det må påregnes vedlikehold og ev. utskiftninger av enkelte dører.

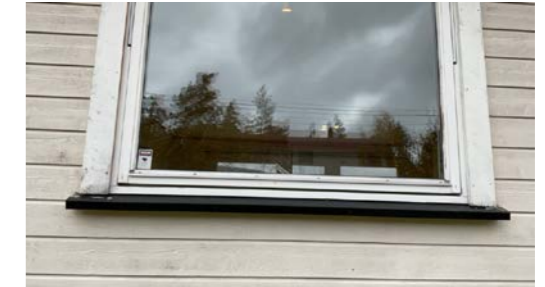
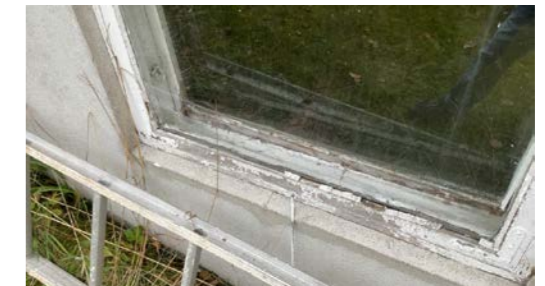
- Karmene i dører er værslitte utvendig og det er sprekker i trevirket.

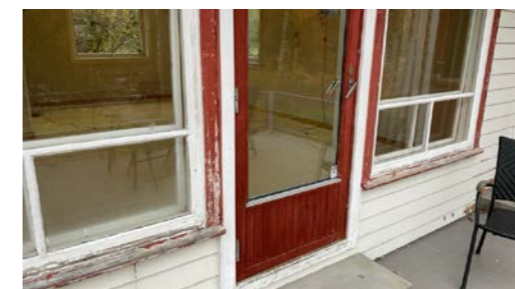
ⓘ TG 1 Dører - 2

Det er nyere inngangsdør og to motorstyrte leddporter av aluminium.

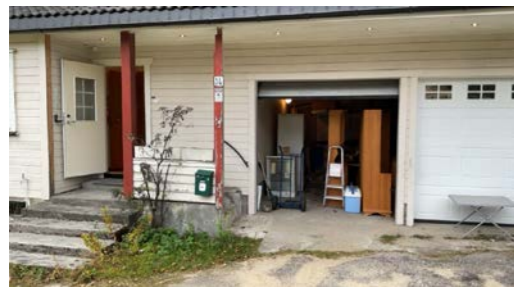
TG 2 Balkonger, terrasser og rom under balkonger

Det er terrasse i mur- og betongkonstruksjon.

- Det er ikke krav om utbedring av rekkverkshøyde opp til dagens forskriftskrav.
- Det er ikke krav om utbedring av åpninger i rekkverk til dagens forskriftskrav.

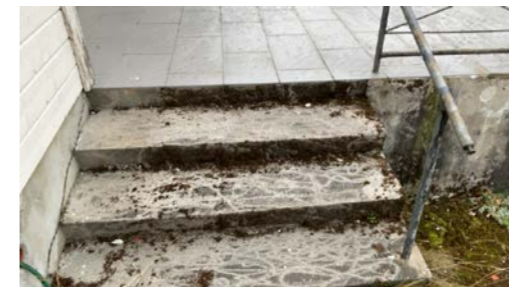
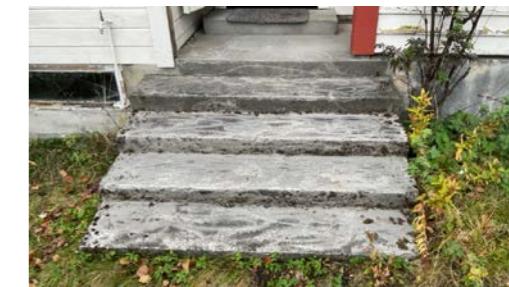
TG 2 Overflater

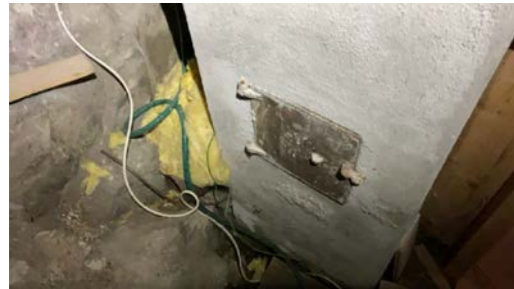
TG 3 Rom Under Terreng

- Det er påvist synlige fukt/råteskader i treverk i underetg./kjeller, hulltaking er derfor ikke nødvendig

- Det anbefales at alt treverk i kjeller fjernes og at kjelleren har mest mulig åpne murkonstruksjoner med god utlufting.

Kostnadsestimat: 20 000 - 100 000

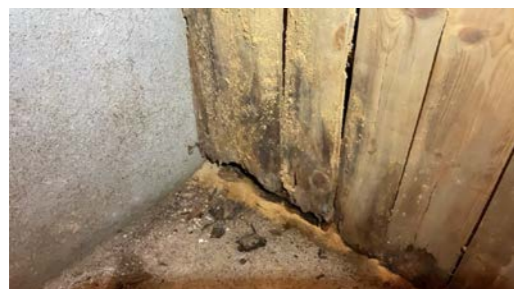
TG 2 Kryp kjeller

Bygningen har krypkjeller under trebjelkelag og stubbegulv.

Det ble målt fukt i treverket i krypkjelleren på 20 %. Verdier over 18 % kan gi forhold der mugg/sopp kan utvikle seg.

Fukt kan følge fjellet inn i kjelleren.

- Bedre ventilering må etableres.

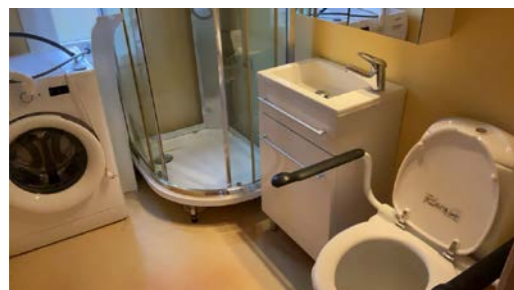
TG 1 Tilliggende konstruksjoner våtrom

Det ble søkt etter fukt i himling i rommet under badet og i vegger/fotlister i tilstøtende rom. Det ble ikke registrert unormal fukt.

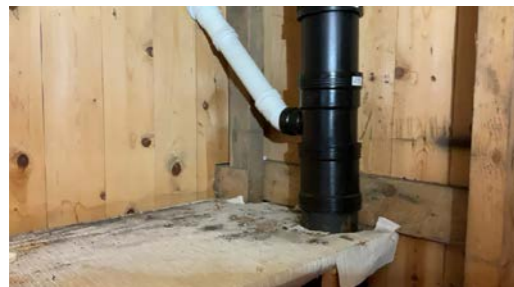
TG 2 Avløpsrør - 2

Det er en mindre del av avløpsrør, av støpejern.

Eldre avløpsrør av støpejern er ofte utsatt for groing og rust.

- Det er ikke behov for utbedringstiltak siden anlegget fungerer i dag, men ut ifra alder kan skader plutselig oppstå på eldre anlegg.
