**Salgsobjekt:** Fritidseiendom  
**Eierform:** Eiet  
**Byggeår:** 2014  
**BRA-i/BRA Total** 56/56 kvm  
**Tomtstr.:** 269.9 kvm  
**Soverom:** 3  
**Antall rom:** 5  
**Gnr./bnr.** Gnr. 1, bnr. 117  
**Oppdragsnr.:** 1411260107

# Sjarmerende sjøbu i skjærgården på Flekkerøya! 3 gode soverom

Befaringsdato: 18.03.2026

Rapportdato: 26.03.2026

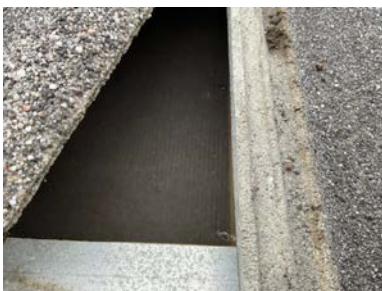
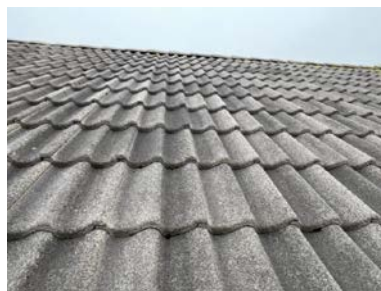
#### Tilleggsvurdering:

For en fullstendig vurdering av takets tilstand anbefales inspeksjon av takflaten under forsvarlige sikkerhetsforhold, eventuelt ved bruk av fagperson med nødvendig sikringsutstyr.

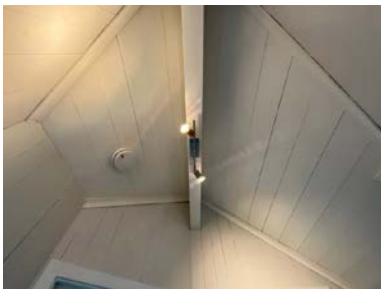
Det er ved befaring ikke registrert tegn til lekkasjer, fuktskader eller deformasjoner i himlinger eller andre synlige bygningsdeler som kan indikere svikt i takkonstruksjonen. Bygningen ligger imidlertid værutsatt til med betydelig påvirkning fra vind og nedbør, noe som over tid kan gi økt belastning på takkonstruksjonen og tilhørende bygningsdeler.

Da konstruksjonen i stor grad er skjult, kan det ikke gjøres en fullstendig vurdering av oppbygning og utførelse. Eventuelle svakheter eller skader i konstruksjonen kan derfor være skjult og ikke synlige fra tilgjengelige inspeksjonspunkter.

Tilstandsgrad 1 er satt på bakgrunn av at det ikke er registrert negative funn ved visuell kontroll fra tilgjengelige områder.

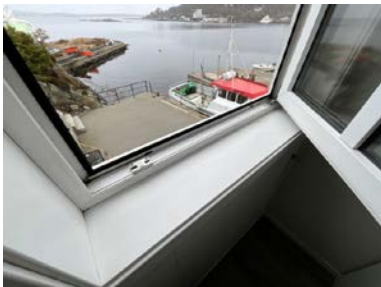
Bygningen har PVC vinduer med 2-lags glass.

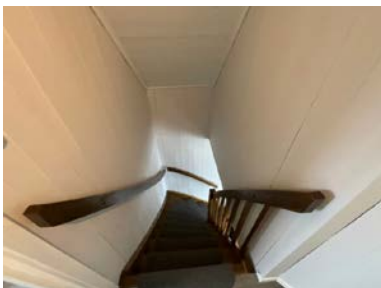
Bygget har lakkert tretrapp.

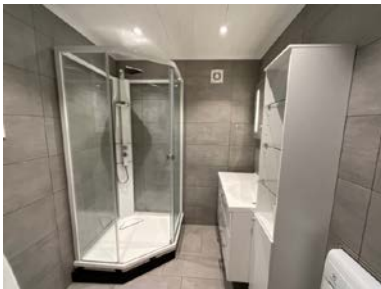
Veggene har overflater av fliser. I taket er det malt panel.

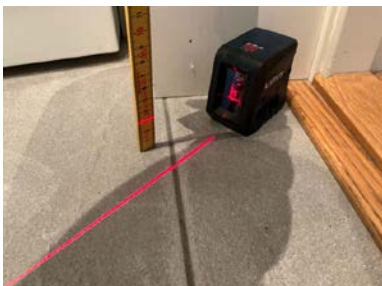
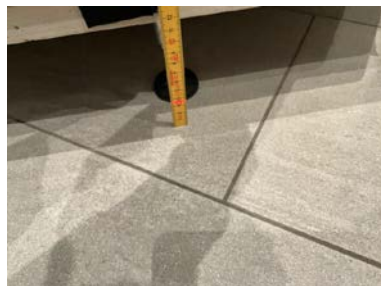
## 1. ETASJE > BAD/VASKEROM

### 1 TG 2 Sluk, membran og tettesjikt

Det er ikke registrert synlige tegn til lekkasje eller fuktskade ved befaring. Hulltaking og fuktmåling i tilstøtende konstruksjon viste normale verdier. Manglende dokumentasjon på utførelse medfører redusert forutsigbarhet knyttet til membranens utførelse, detaljer rundt slukt og forventet levetid. Smøremembran er erfaringsmessig mer utsatt for utførelsesfeil enn prefabrikkerte membransystemer, særlig i overgang mot sluk. Tilstandsgrad 2 settes på bakgrunn av manglende dokumentasjon og alder, samt behov for økt oppfølging i videre brukstid.

Hulltaking er foretatt uten å påvise unormale forhold. Hulltaking er foretatt i boden under trappen i bunnsvill mot badet. Fuktkvotemåling (vekt%) i konstruksjonen ble målt til 6.

Ved eventuell renovering av våtrommet anbefales det å etablere tilfredsstillende fall mot sluk samt tilstrekkelig høydeforskjell mellom topp membran ved dørterskel og sluk i henhold til gjeldende anbefalinger.

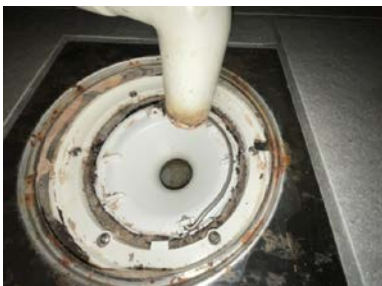
- Det er viktig å merke seg at levetiden til en membran varierer basert på kvalitet, installasjon og bruk. Eldre membraner kan bli sprø og sprekke opp, noe som fører til at de mister sin vanntettende funksjon. Dette kan resultere i vannlekkasjer gjennom vegger og gulv og fuktskader. Sprekker i membran oppstår typisk i overgang mellom sluk og gulv, deler av dette området er dekket av fliselim og fugemasse og er ikke tilgjengelig for kontroll. Hull i dette område vil kunne føre til skader i konstruksjonen.

Det anbefales jevnlig visuell kontroll av fuger, slukovergang og gjennomføringer. Ved fremtidig oppussing bør full utskifting av membran og sluk vurderes.

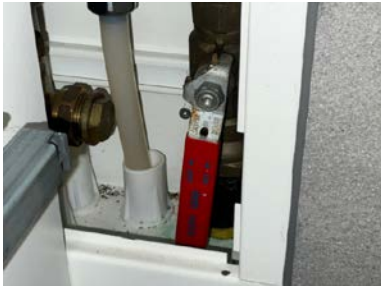
## ! TG 1 Avløpsrør

Synlige deler av avløpsanlegget er av plast fra byggeår.  
Det er ikke registrert avvik på anlegget.  
Skjulte deler av anlegget er vurdert etter alder på anlegget.

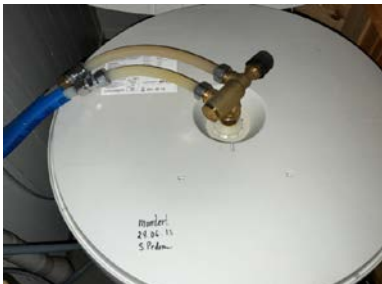
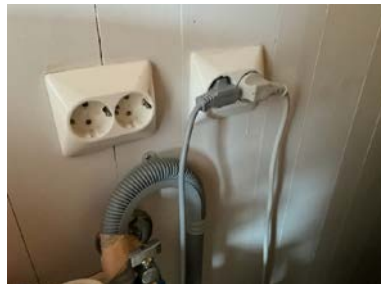
## Elektrisk anlegg

Vurderingene er satt på bakgrunn av fremviste samsvarserklæring på anlegget. Kontrollen som er utført er kun på synlige deler.

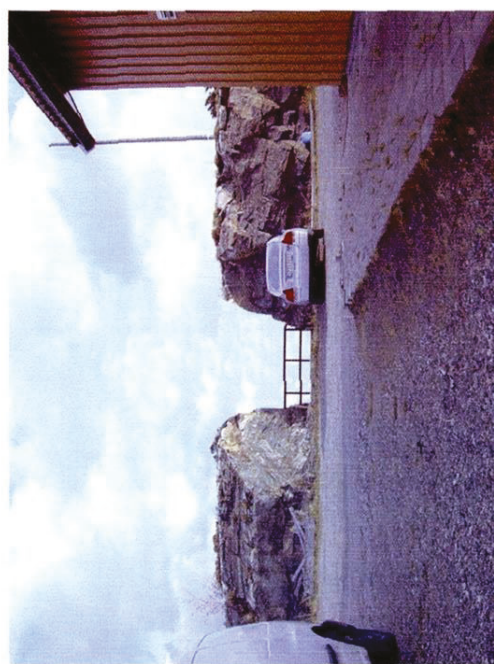
Etter sprengning, vil det bli ca. slik som dette.

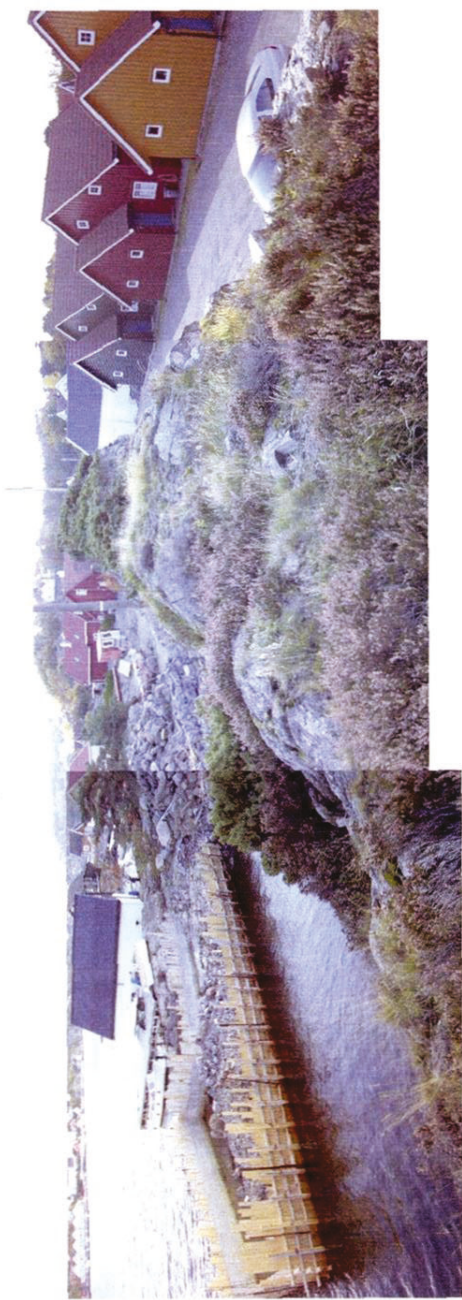
Bildet er tatt fra toppen av fjellknausen og mot syd-øst. Ca. midt i bildet havner utleie- "hytta" på 1/117. Brygga som er under utførelse til venstre i bildet, tilhører 1/609.
